Commune de  
***Santeuil***

Plan local d'urbanisme

# Éléments du patrimoine à protéger

PLU approuvé par délibération du Conseil municipal du  
27/02/2020

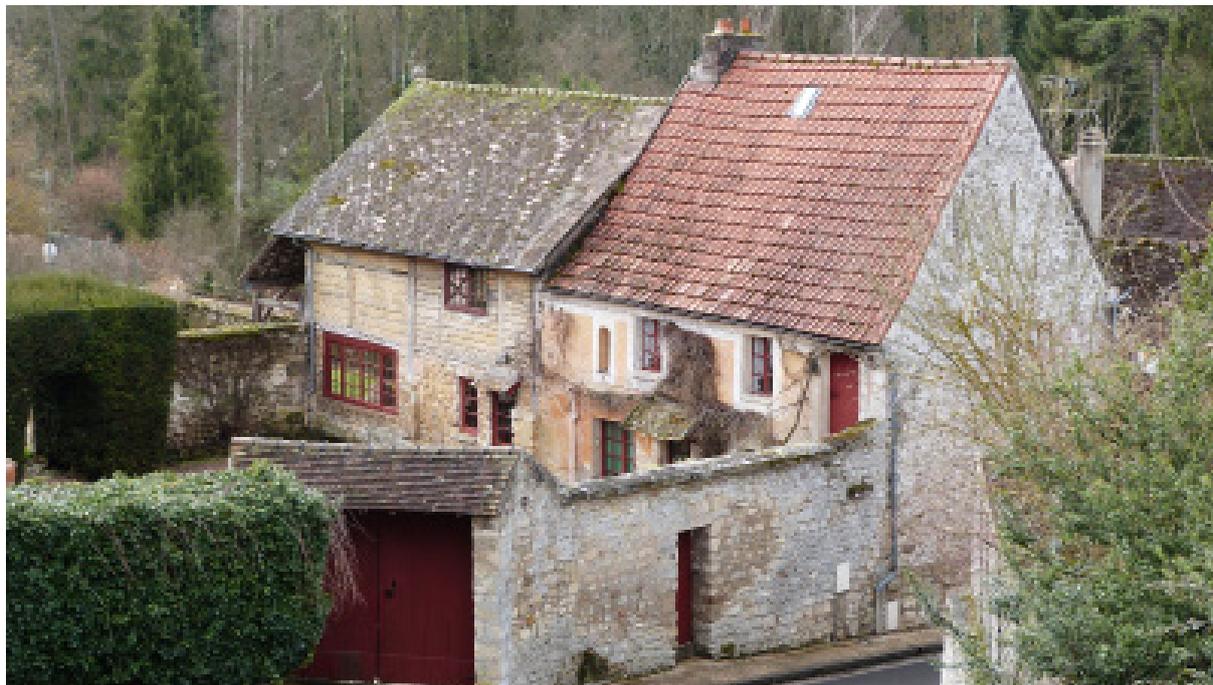
12, rue de l'église  
Parcelle A0 574  
**Ferme**

- Au cœur du bourg historique, à l'angle de la rue de l'église et de la rue des sources
- Ensemble composé d'un logis et d'une grange, bâtiments mitoyens implantés à l'alignement de la voie, et d'un troisième bâtiment implanté à l'arrière de la cour

**Évolution 1830-2017** : Le logis et la grange existaient déjà en 1830.

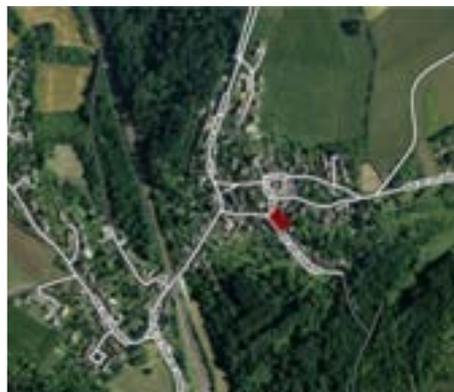
### Logis

- Plan rectangulaire ; RDC + 1 étage + comble
- Façade sur rue en moellon enduit ; façade sur cour enduite à la chaux ; chaînages d'angle en pierre
- Nombreux ancrs et tirants métalliques
- Percements réguliers ; encadrements de baies enduits en plâtre ; huisseries et pare-vent en bois
- Toiture à deux pans fortement inclinés en tuile plate sur rue et en tuile mécanique sur cour ; lucarnes rampantes

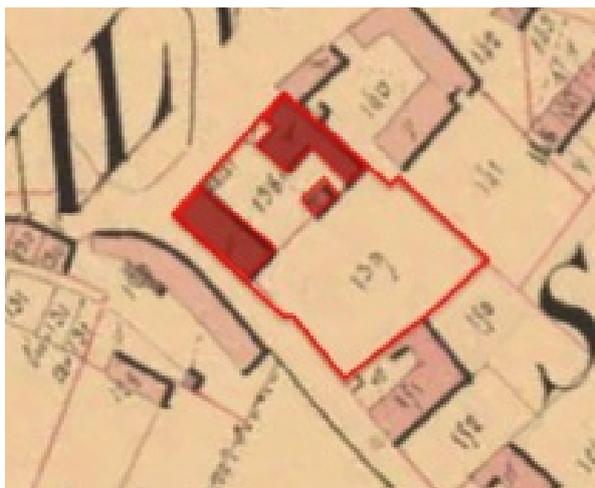
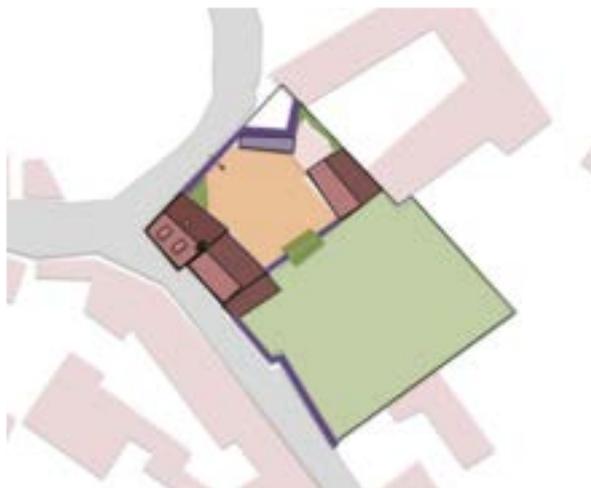
### Abords

- Muret en meulière jointée en creux à la chaux surmonté d'un chaperon en ciment et percé d'une porte piétonne en bois (rue de l'église)
- Mur haut en moellon jointé en creux
- Portail en bois protégé par une bâtière
- Terrain en terrasses

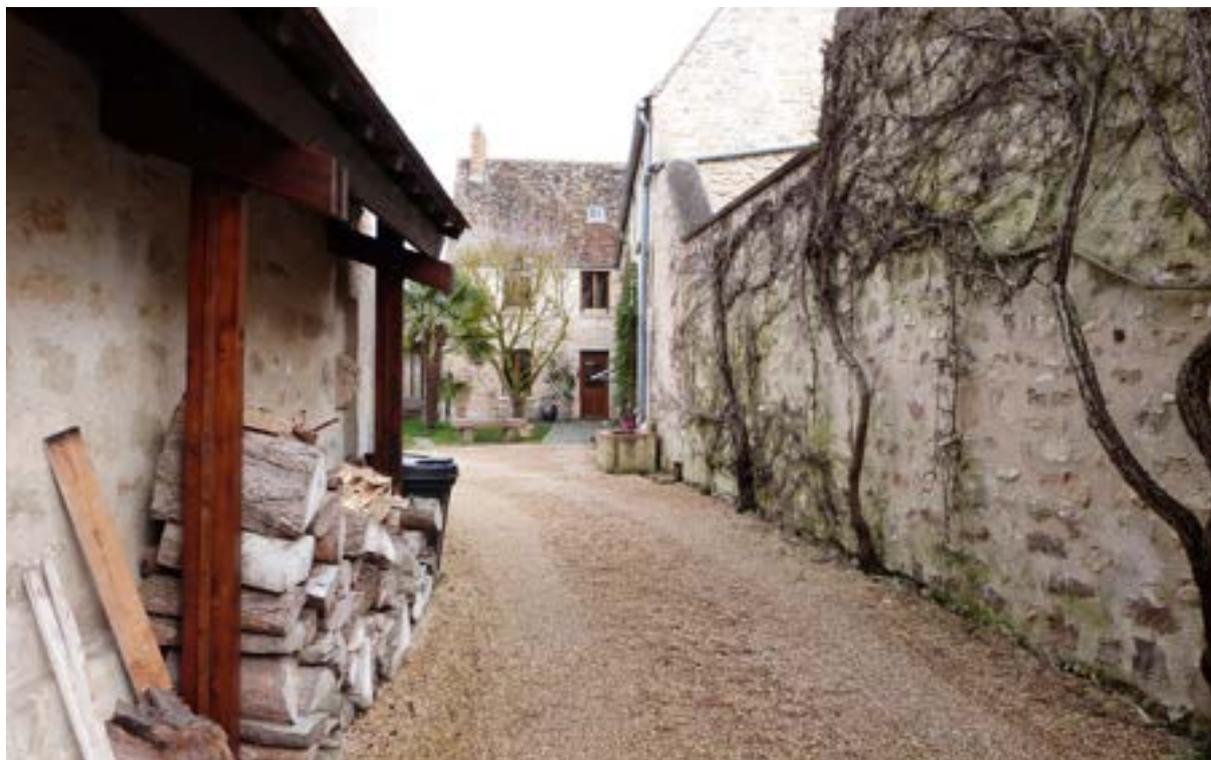
11, rue de l'église  
Parcelles A0 310 - A0 311 - A0 313 - A0 462  
**Ferme**

- Au nord du bourg historique, en face de l'église
- Ancienne ferme transformée en logements
- Ensemble composé d'un logis et d'un bâtiment agricole implantés en équerre autour d'une cour carrée

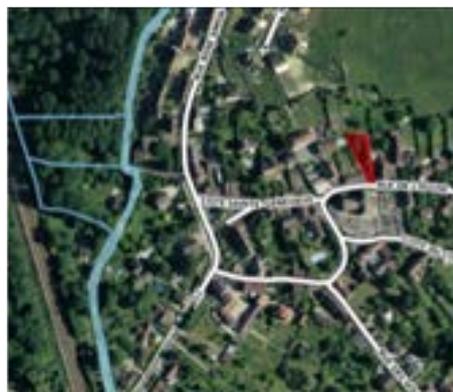
### Logis (bâtiment en fond de cour)

- Plan rectangulaire ; RDC + 1 étage + comble
- Façade en moellon enduit
- Huisseries en bois
- Toiture à deux pans en tuile plate ; rives de toiture sobres ; souche de cheminée en brique

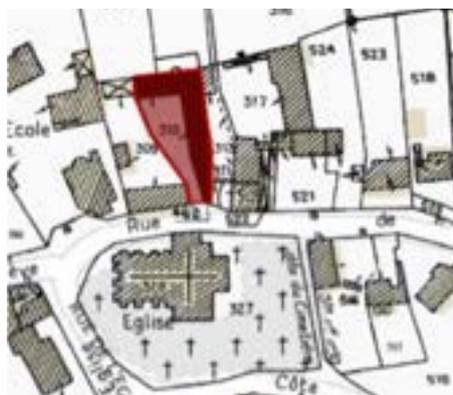
### Abords

- Murs hauts en moellon jointé à la chaux
- Portail protégé par une haute bâtière supportée par deux piliers en pierre de taille
- Cour gravillonnée et jardinée aux abords des bâtiments

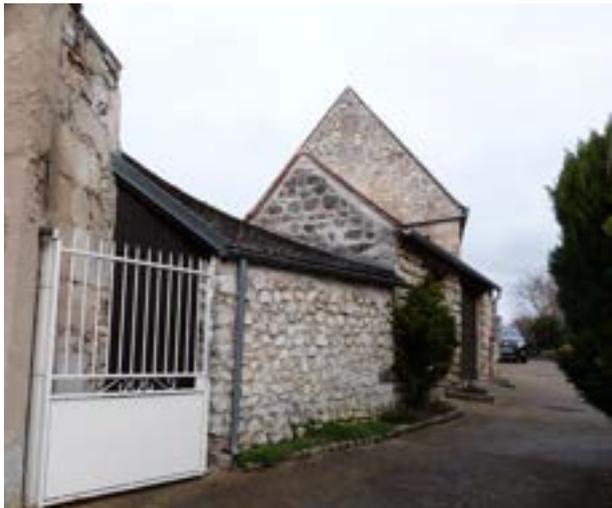
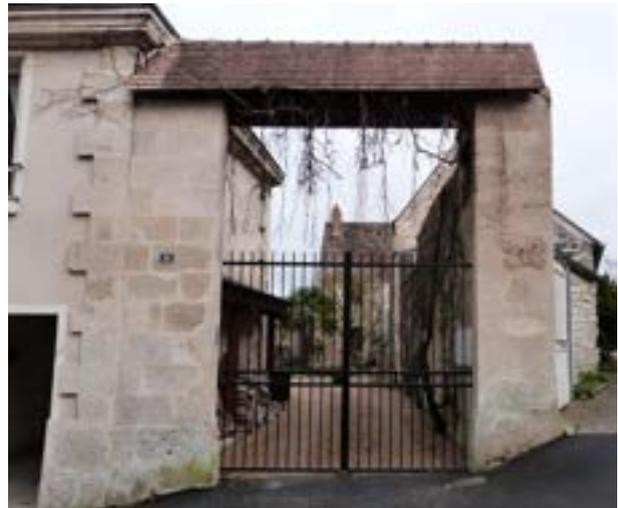
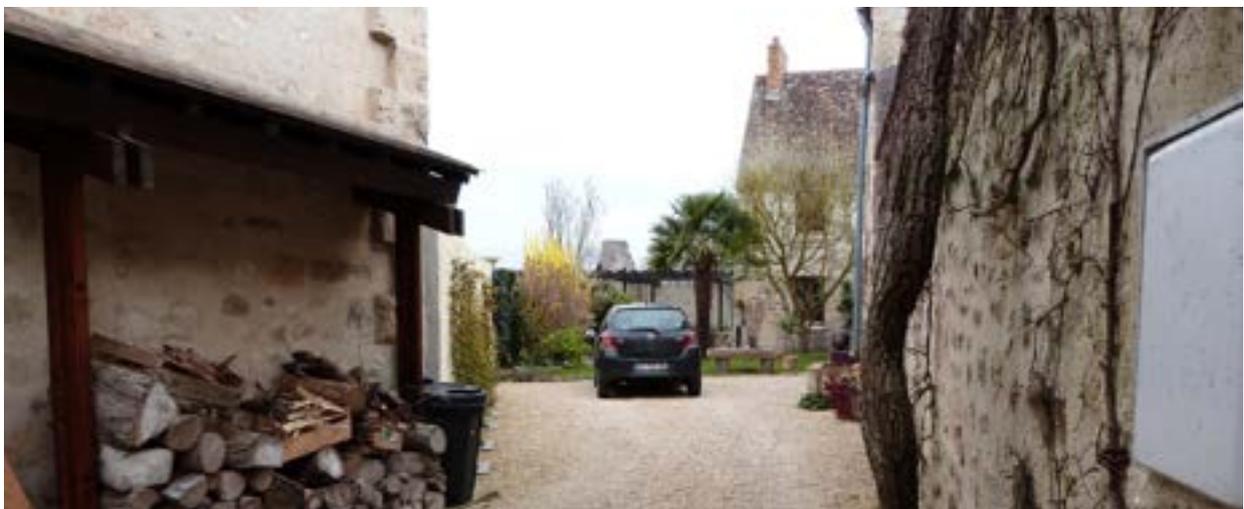
**Évolution 1830-2017** : En 1830, les deux bâtiments en angle faisaient partie d'un corps de ferme plus important. Le corps de ferme a fait l'objet d'une division parcellaire. Le bâtiment à l'alignement de la voie, qui faisait partie du corps de ferme, est très dénaturé.

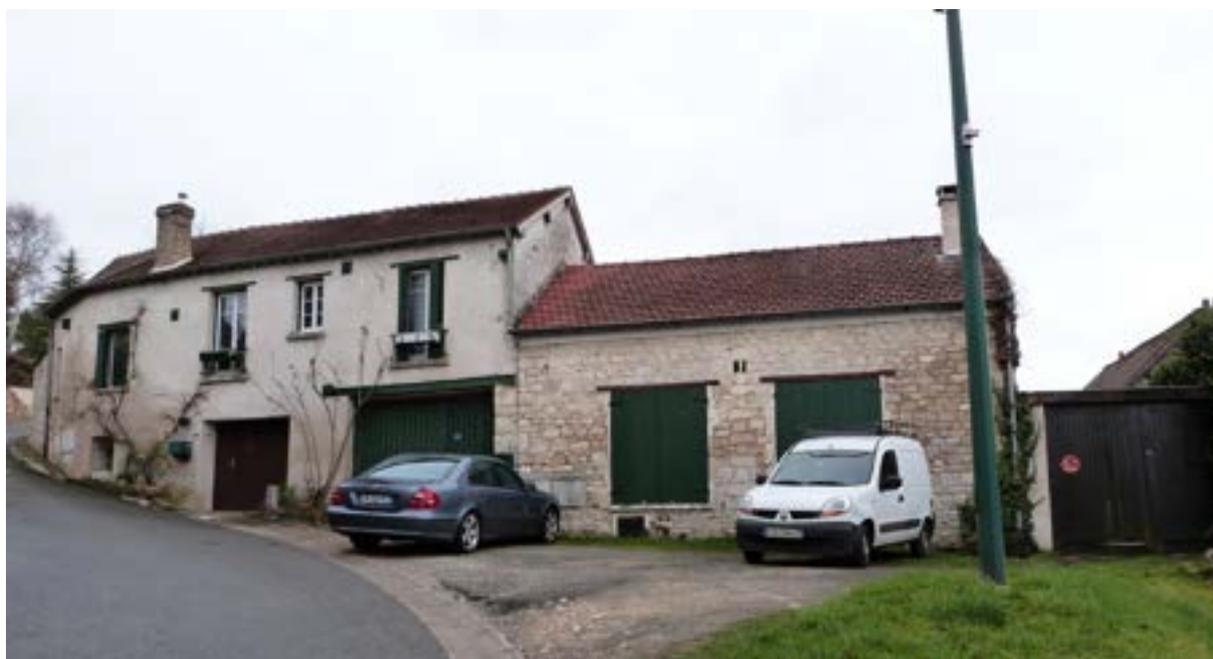
**2, côte du Colombier**  
Parcelles A0 504  
**Ferme**

- Au cœur du bourg historique, en contre-bas de l'église, à l'angle de la côte du Colombier et de la rue de l'église
- Ancienne ferme composée d'un ensemble de bâtiments, dont deux bâtiments mitoyens à l'alignement de la voie
- Plans rectangulaires

**Évolution 1830-2017** : En 1830, une ferme existait à cet emplacement. Les bâtiments à l'alignement semblent plus récents.

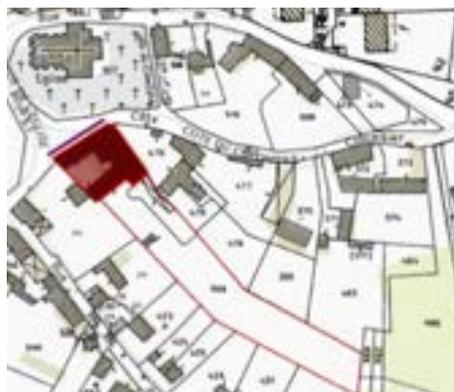
### Bâtiment est

- Plan rectangulaire ; RDC + 1 étage + comble
- Façade en mur gouttereau enduite ; façade en pignon en brique ; nombreux ancrs et tirants métalliques
- Percements irréguliers ;
- Toiture à deux pans en tuile plate, souche de cheminée en brique
- Dénaturations : assises maçonnées ; linteaux métalliques ; volets métalliques repliables ; garde-corps en fer forgé ; huisseries en PVC

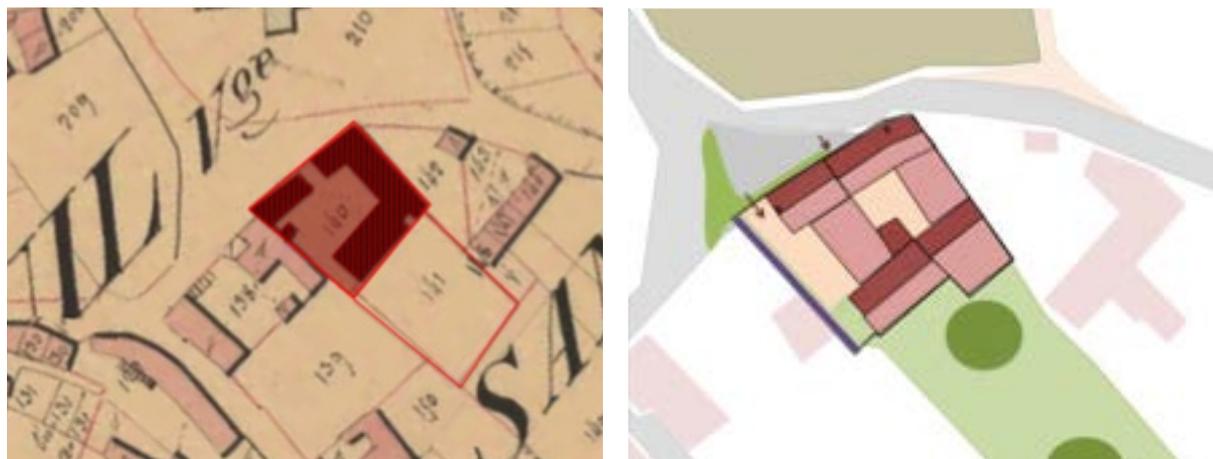
### Abords

- Portail en bois surmonté d'une poutre en bois

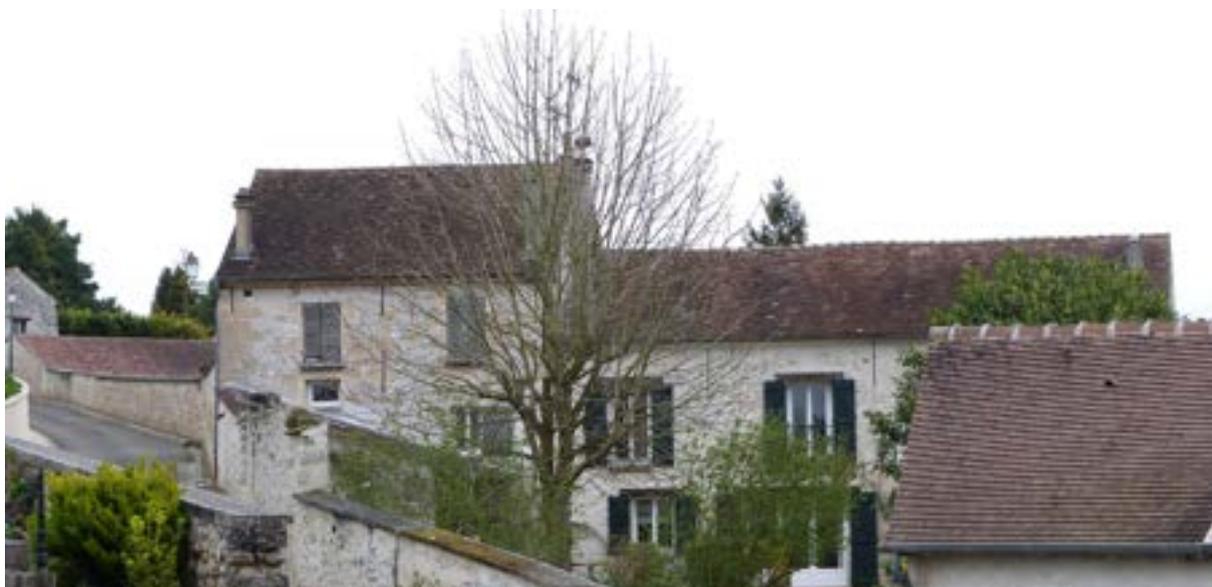
**4 et 6, côte du Colombier**  
Parcelle A0 477  
**Ferme**

- Au cœur du bourg historique, en contre-bas de l'église le long d'une voie en pente (côte du Colombier)
- Ensemble composé d'une maison d'habitation et d'un bâtiment agricole dans le prolongement ainsi que de diverses annexes agricoles

**Évolution 1830-2017** : La maison d'habitation et le bâtiment agricole existaient en 1830. Le bâtiment agricole a été transformé en logement.

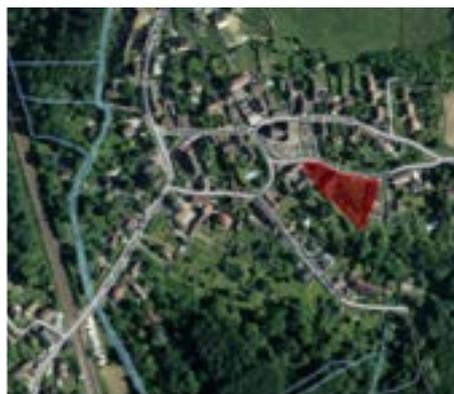
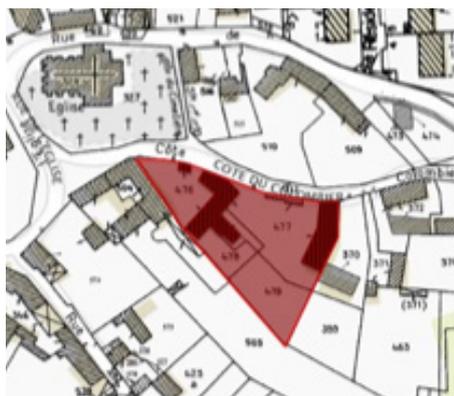
### Abords

- Mur en moellon, enduit beurré à la chaux, surmonté d'un chaperon maçonné ; dont la hauteur s'adapte à la pente ; percé de deux portails métalliques
- Jardin en terrasses planté d'arbres

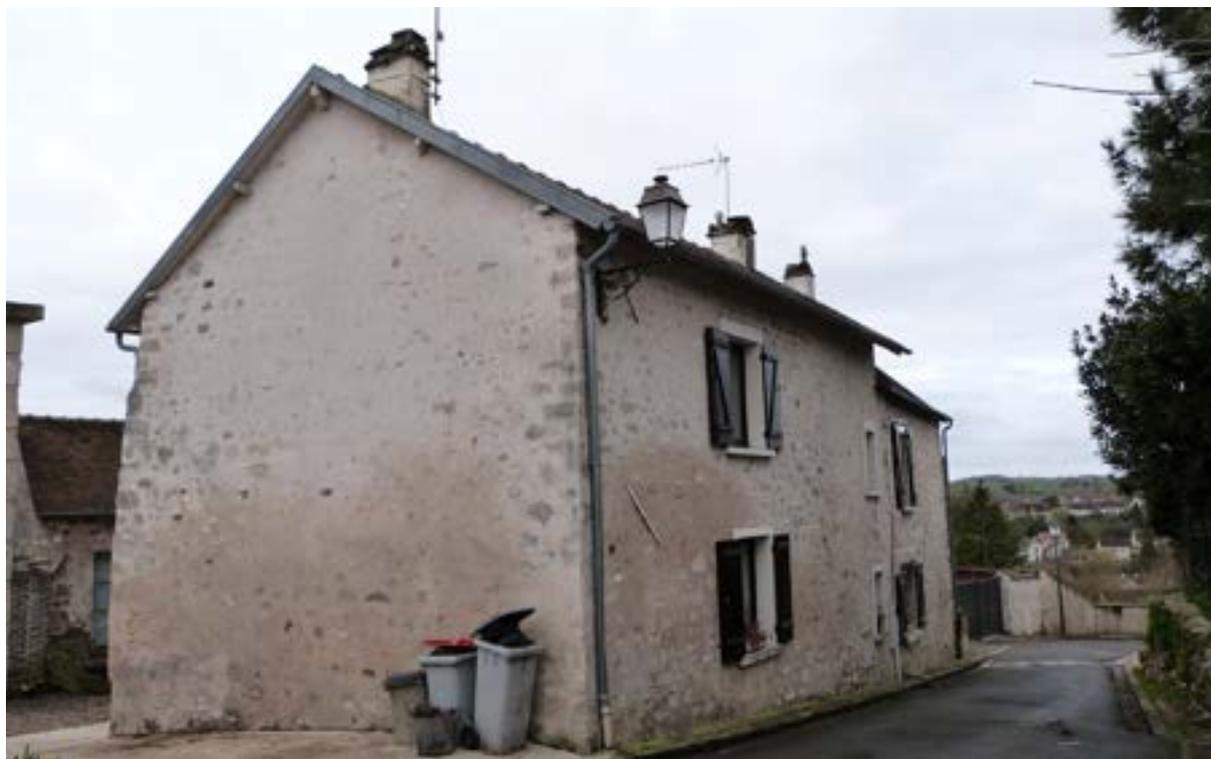
14 et 16, côte du Colombier  
Parcelle A0 372  
**Ferme**

- En limite est du bourg historique, le long d'une voie en pente (Côte du Colombier)
- Ancienne ferme composée de deux corps de bâtiments transformés en logements : l'un à l'alignement de la rue et l'autre, parallèle au premier, à l'arrière de la cour

**Évolution 1830-2017** : En 1830, les bâtiments faisaient partie d'un ensemble plus vaste qui semble former un corps de ferme.

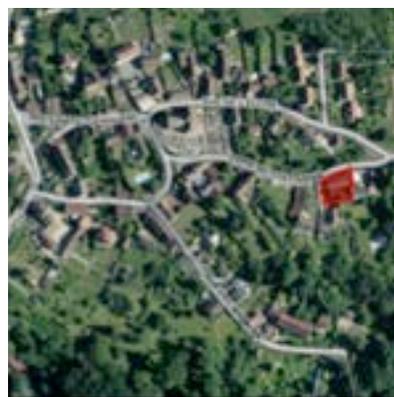
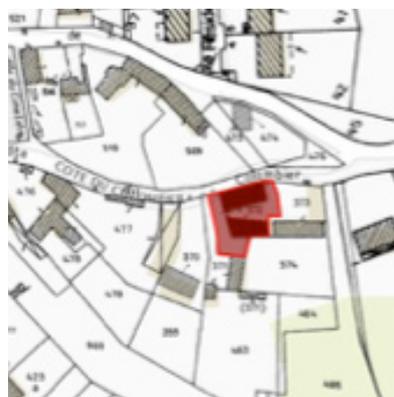
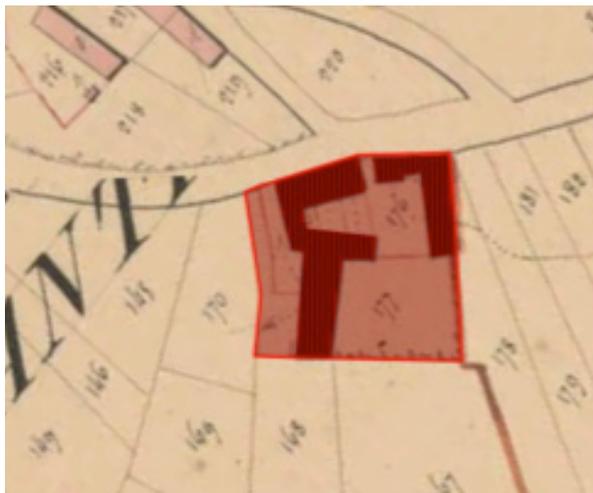
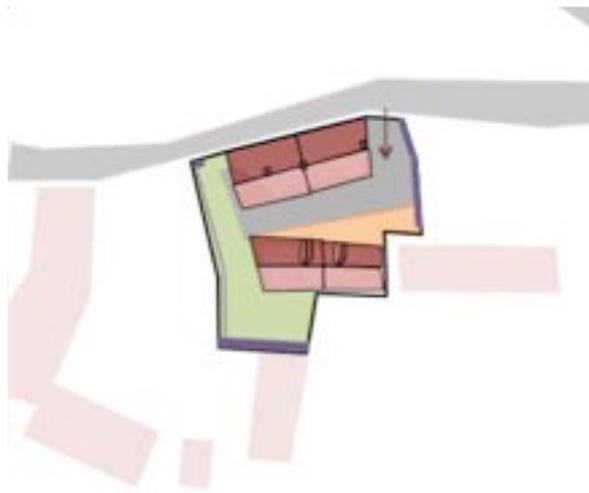
### Abords

- Murs en moellon
- Jardin en terrasses

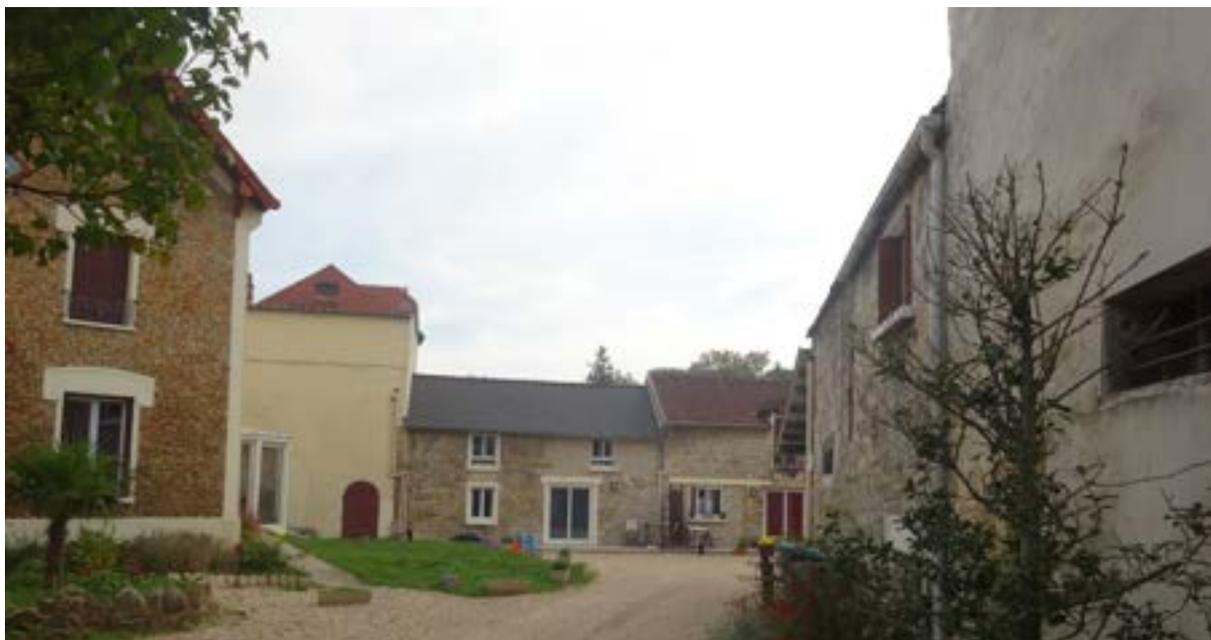
2, rue de l'église  
Parcelle A0 569  
**Ferme**

- En limite sud du bourg historique, à proximité immédiate de la place du Général Leclerc
- Ancienne ferme composée d'une maison d'habitation et d'anciens bâtiments agricoles implantés autour d'une cour, récemment transformés en logements

**Évolution 1830-2017** : La ferme existait en 1830. Depuis, plusieurs bâtiments ont été détruits et reconstruits. Plusieurs bâtiments agricoles ont été récemment transformés en logements.

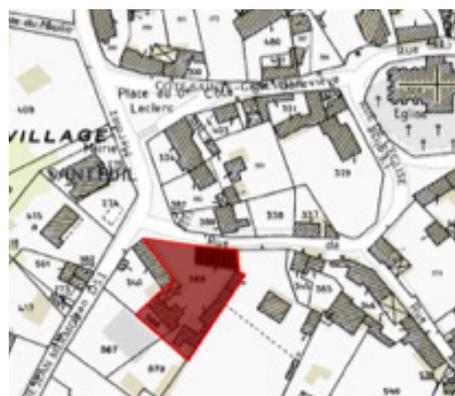
### Anciens bâtiments agricoles transformés en logements

- Plans rectangulaires ; RDC + comble
- Façades en moellon ou enduite
- Percements irréguliers
- Pare-vent en bois
- Dénaturation : nombreux percements de taille et de forme variables ; huisseries en PVC
- Toitures à deux pans ; tuiles mécaniques

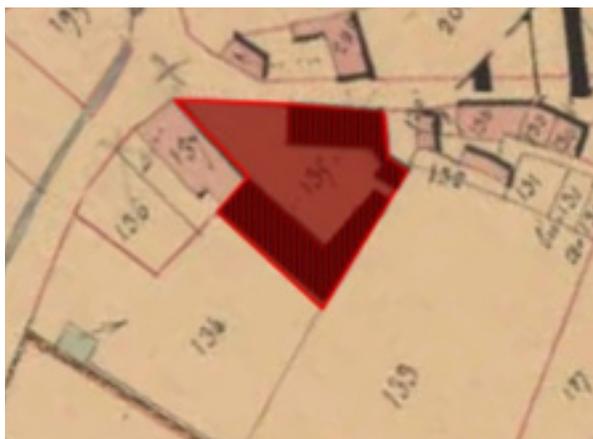
### Abords

- Mur en moellon jointé au ciment percé d'un portail et d'un portillon métalliques
- Cour gravillonnée et jardinée

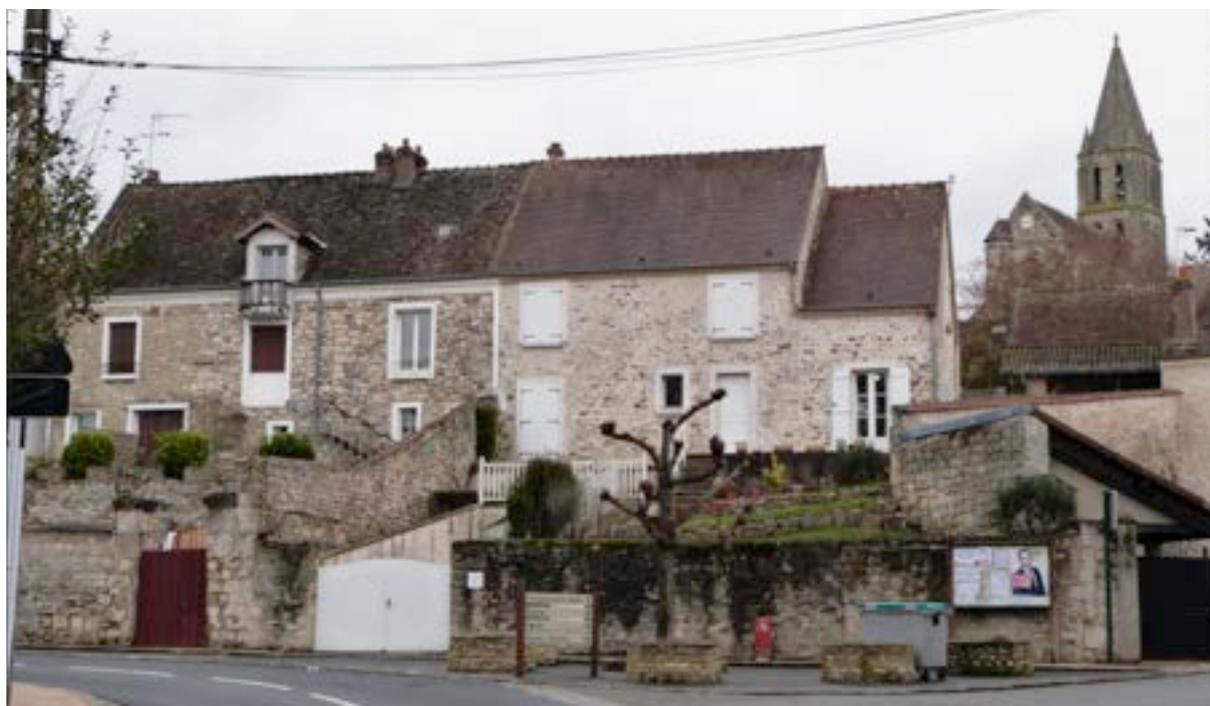
2, côte Sainte-Geneviève et 5, place du Général Leclerc  
Parcelles A0 334 – A0 382  
**Maisons rurales**

- Dans le cœur du bourg historique, en contre-bas de l'église et en face de la mairie, en surplomb de la place du Général Leclerc
- Ensemble de deux maisons rurales
- Plans rectangulaires ; RDC + 1 étage + comble
- Toitures filantes
- Dénaturation : extension du bâtiment nord en toiture terrasse

**Évolution 1830-2017** : En 1830, les corps principaux des deux maisons rurales existaient mais le découpage parcellaire était différent.

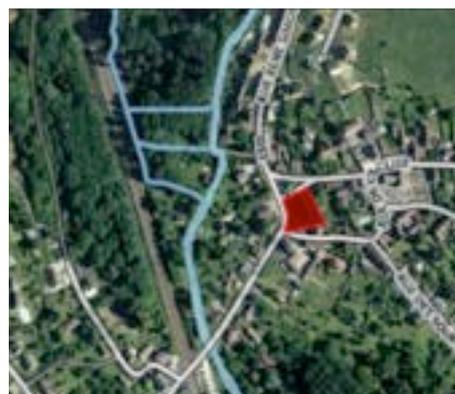
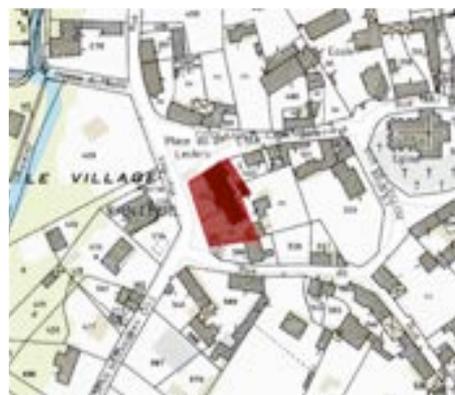
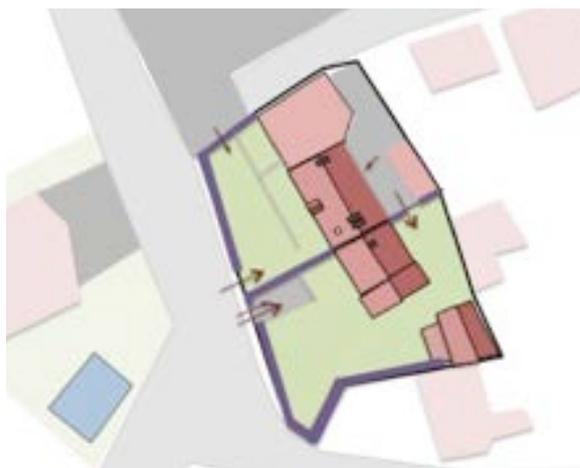
### Abords

- Murs hauts en moellon surmontés d'un chaperon en tuile percé pour l'accès des véhicules (côté nord et entre les deux propriétés)
- Cours au niveau de la rue et jardinets en terrasses délimités par des murets en pierre

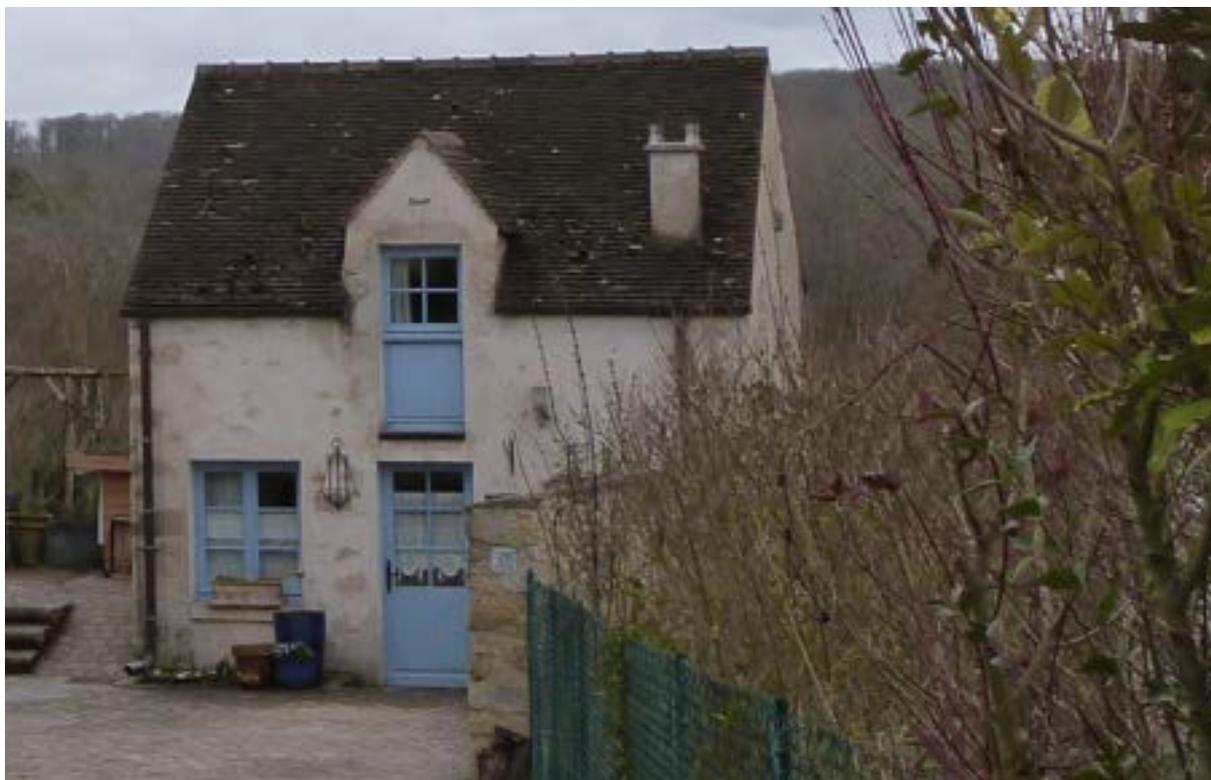
**Maison rurale**

- À l'est du bourg, en surplomb de la vallée de la Viosne
- Au fond d'une cour
- Petite maison rurale (grande bâtisse dénaturée sur le même terrain)
- Plan rectangulaire ; RDC + comble

**Évolution 1830-2017** : La maison rurale n'existait pas en 1830. Seul le bâtiment à l'est du terrain existait à cette époque.

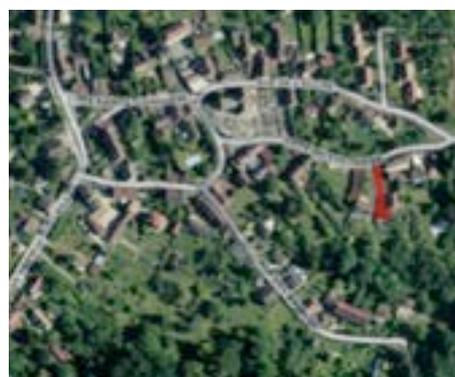
### Façade

- Façade principale en moellon enduite en plâtre ; façade en pignon sur cour en moellon beurré
- Façade principale percée d'une porte et d'une fenêtre en RDC ; porte d'entrée surmontée d'un percement en lucarne bâtière engagée dans le mur ; pignon percé d'un jour de comble
- Huisseries en bois

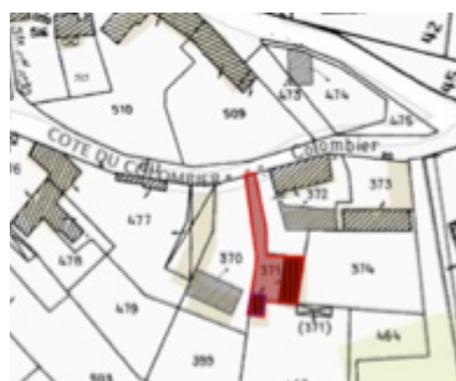
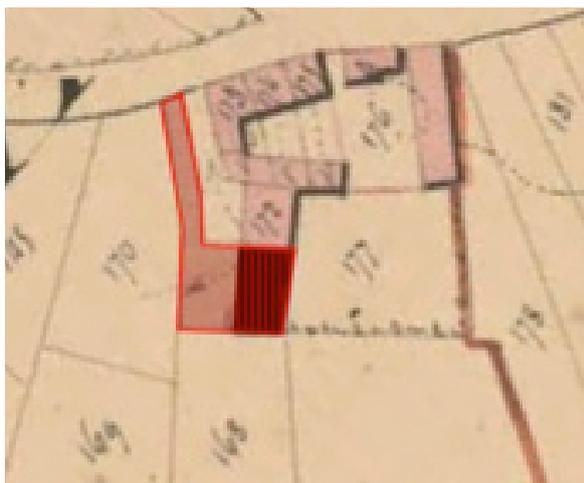
### Abords

- Chemin d'accès perméable
- Cour pavée
- Murs en moellon
- Dénaturations : clôture et portail métalliques

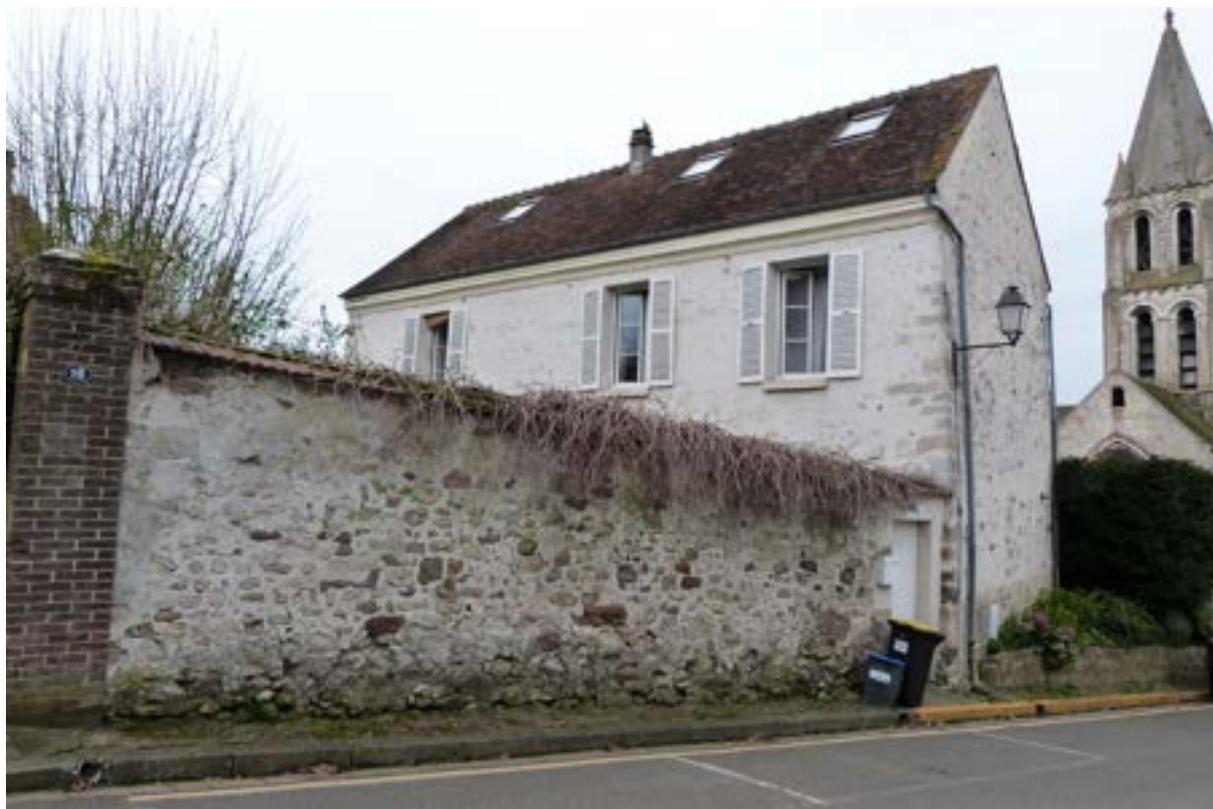
14, rue de l'église  
Parcelle A0 516  
**Maison rurale**

- Dans le cœur du bourg historique, en surplomb de l'église et du cimetière
- À l'alignement de la voie
- Plan rectangulaire ; RDC + 1 étage + comble

**Évolution 1830-2017** : La maison rurale existait en 1830. Les annexes agricoles ont disparu.

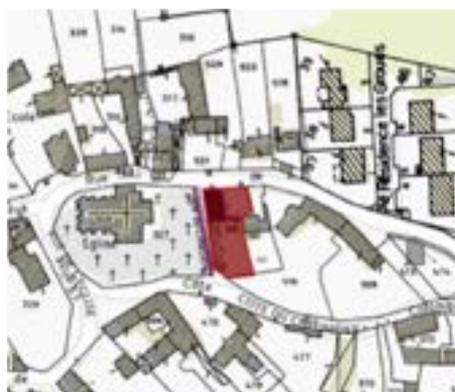
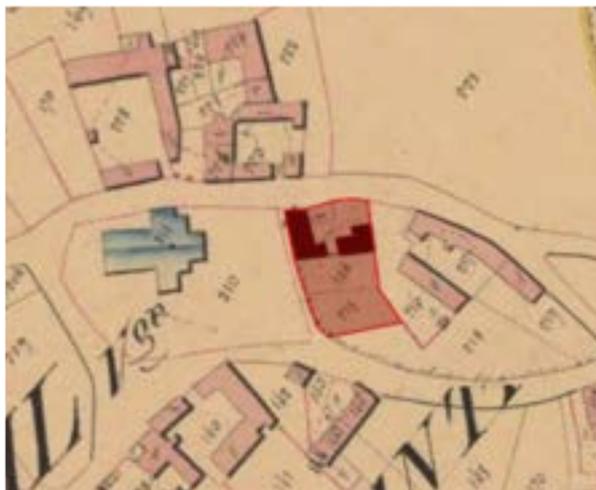
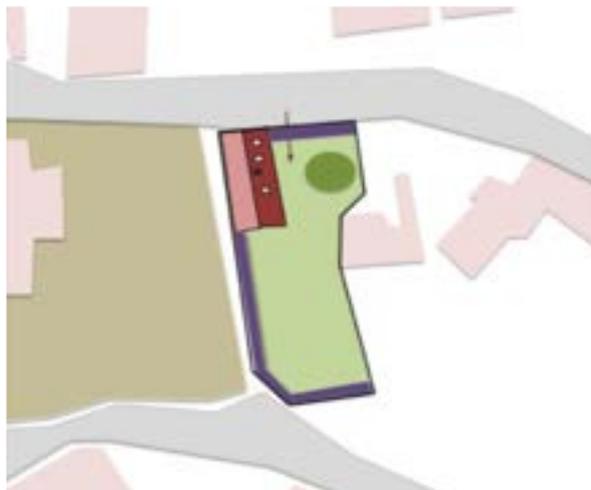
## Élément n°9

- Façade principale en mur gouttereau ; en moellon enduit en plâtre ; ordonnancement régulier des percements ; percements de forme rectangulaire, plus hauts que larges
- Pignons et façade ouest aveugles
- Huisseries et pare-vent en bois
- Dénaturations : assises maçonnées

- Toiture à deux pans en tuile plate
- Une souche de cheminée
- Rives de toiture sobres
- Corniche

- Mur haut en moellon jointé à la chaux surmonté d'un chaperon en tuile percé d'un accès piéton
- Espaces extérieurs plantés d'un arbre à l'avant de la maison rurale

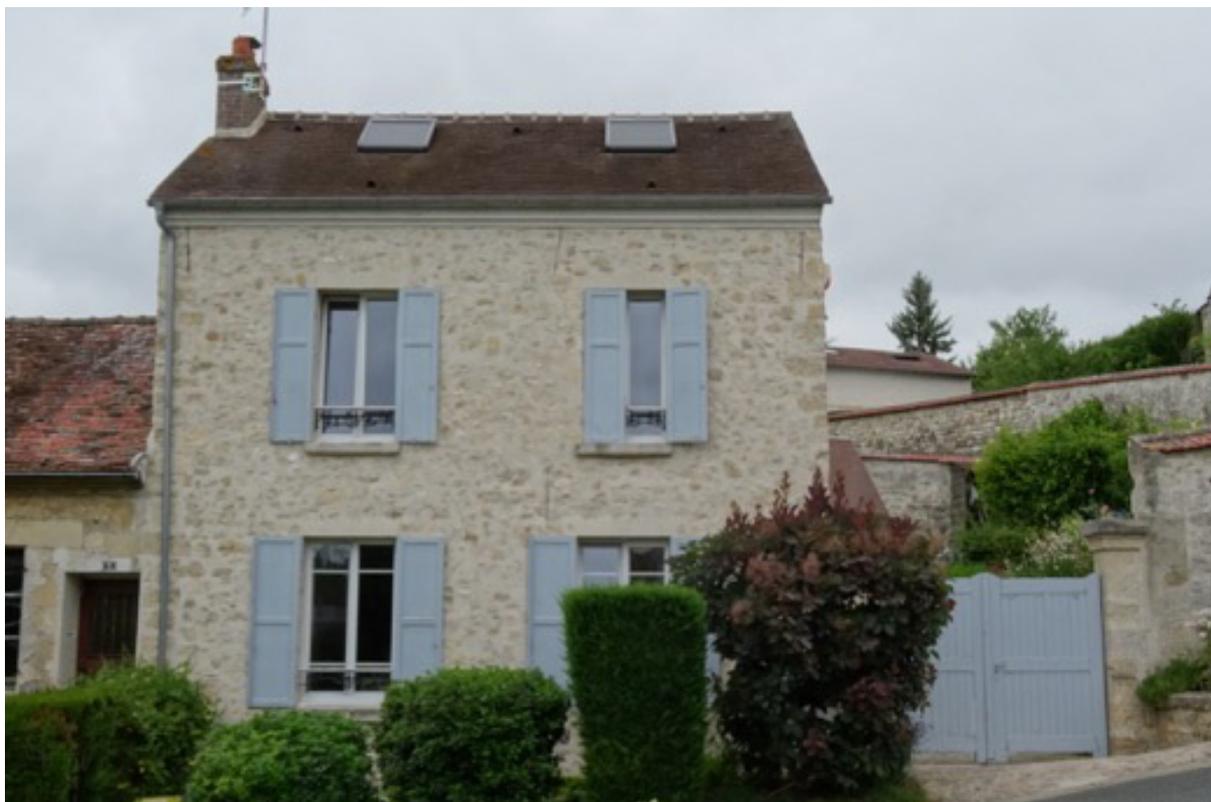
**3, côte Sainte-Geneviève**  
Parcelles A0 300 - A0 591  
**Maison rurale**

- Au cœur du bourg historique, en bas de la côte Sainte-Geneviève
- À l'alignement de la voie
- Plan rectangulaire ; RDC + 1 étage + comble

**Évolution 1830-2017** : En 1830, la maison rurale n'existait pas.

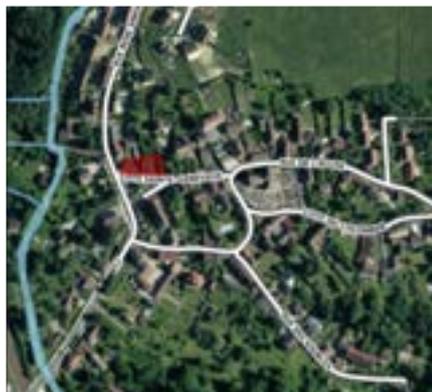
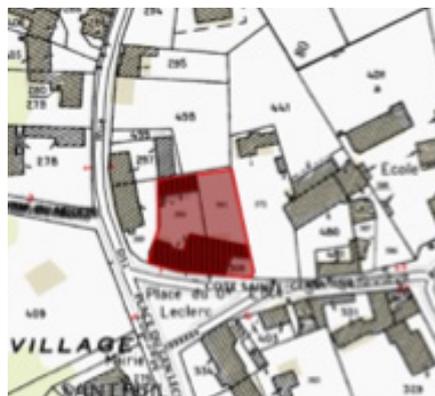
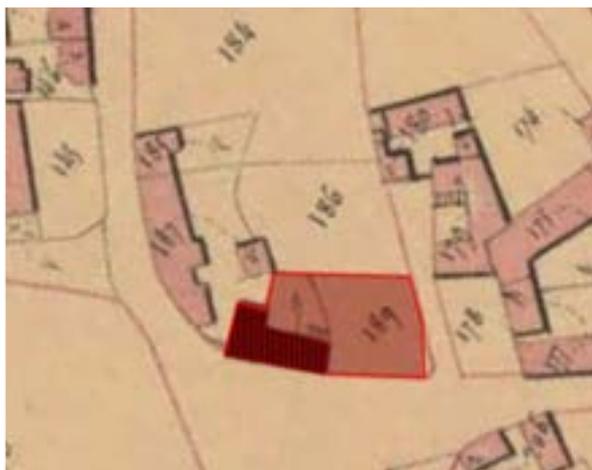
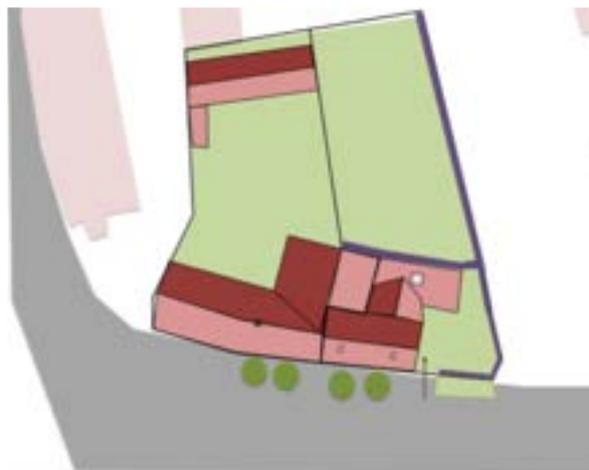
## Élément n°10

- Façade en moellon beurré à la chaux
- Ordonnancement des percements en deux travées
- Percements rectangulaires, plus hauts que larges
- Pare-vent en bois
- Dénaturations : percements du pignon, huisseries en PVC, garde-corps, marquise

- Toiture à deux pans
- Petite tuile plate
- Corniche
- Souche de cheminée en brique

- Parterre jardiné et arboré à l'avant de la maison rurale
- Mur haut en moellon jointé en creux à la chaux surmonté d'un chaperon dans le prolongement de la maison rurale
- Portail en bois encadré de pilastres en pierre surmonté d'un chaperon
- Accès au bâti depuis la cour

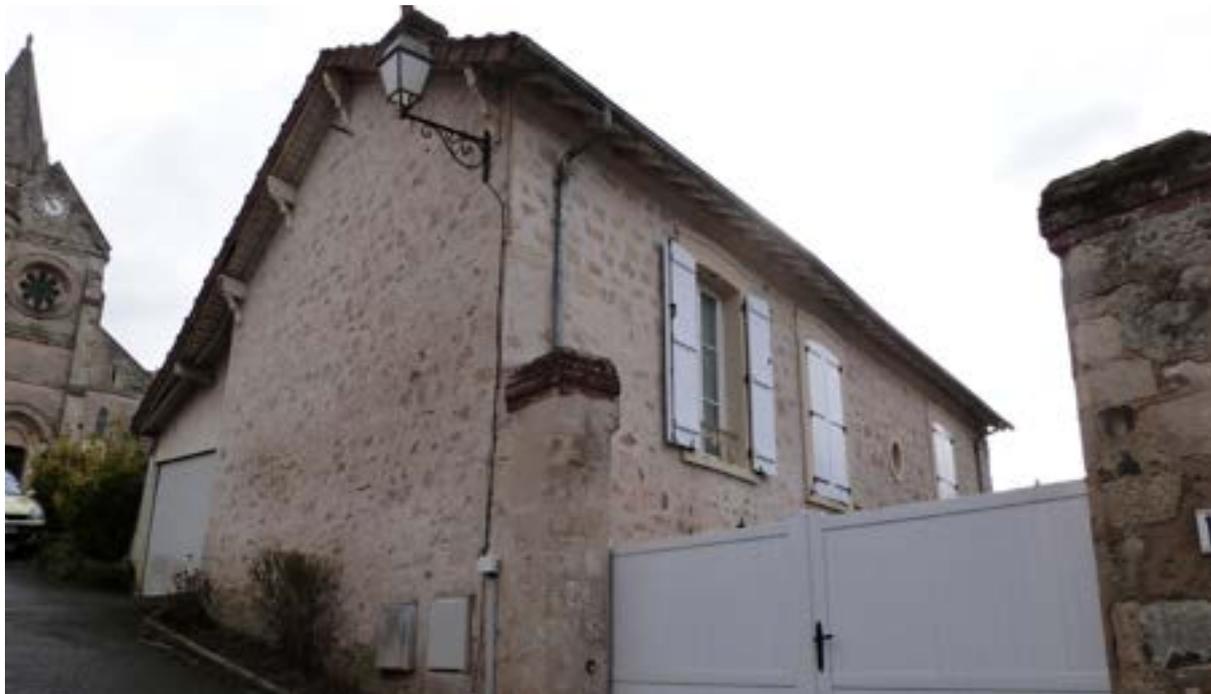
10, côte Sainte-Geneviève  
Parcelle A0 331  
**Maison rurale**

- Au cœur du bourg historique, en contre-bas de l'église
- Ensemble bâti composé d'une maison rurale et d'une ancienne annexe agricole
- Implantée dans une voie en forte pente ; en pignon sur rue (côte Sainte-Geneviève)
- Plan rectangulaire ; RDC + 1 étage + comble
- Dénaturation : extension récente de la maison rurale dans le prolongement de la toiture (garage)

**Évolution 1830-2017** : La maison rurale et l'annexe agricole existaient en 1830. La maison rurale a fait l'objet d'une extension récente.

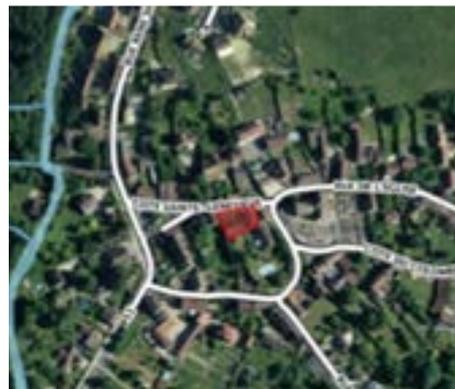
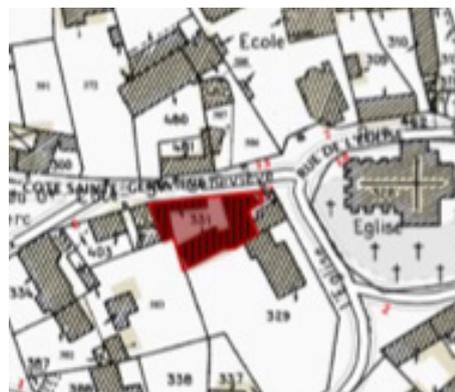
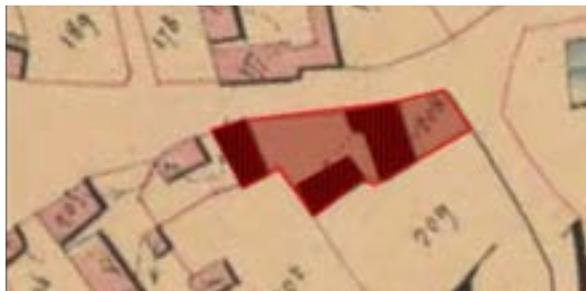
## Élément n°11

- Façade en moellon beurré à la chaux
- Façade principale en mur gouttereau ; ordonnancement régulier
- Pignons aveugles
- Percements rectangulaires, plus hauts que larges
- Pare-vent en bois
- Toiture à deux pans en tuile ; rives de toiture en tuile ; souche de cheminée en brique
- Dénaturations : encadrements de baies maçonnés et garde-corps ; toiture en saillie sur les murs gouttereaux

- Façade en moellon beurré à la chaux
- Absence de modénature
- Toiture à deux pans en tuile

- Mur haut en moellon jointé à la chaux dont la hauteur s'adapte à la pente ; pieds de murs plantés
- Portail bas en bois encadré par deux piliers en pierre de taille avec décor en brique
- Jardin en terrasses

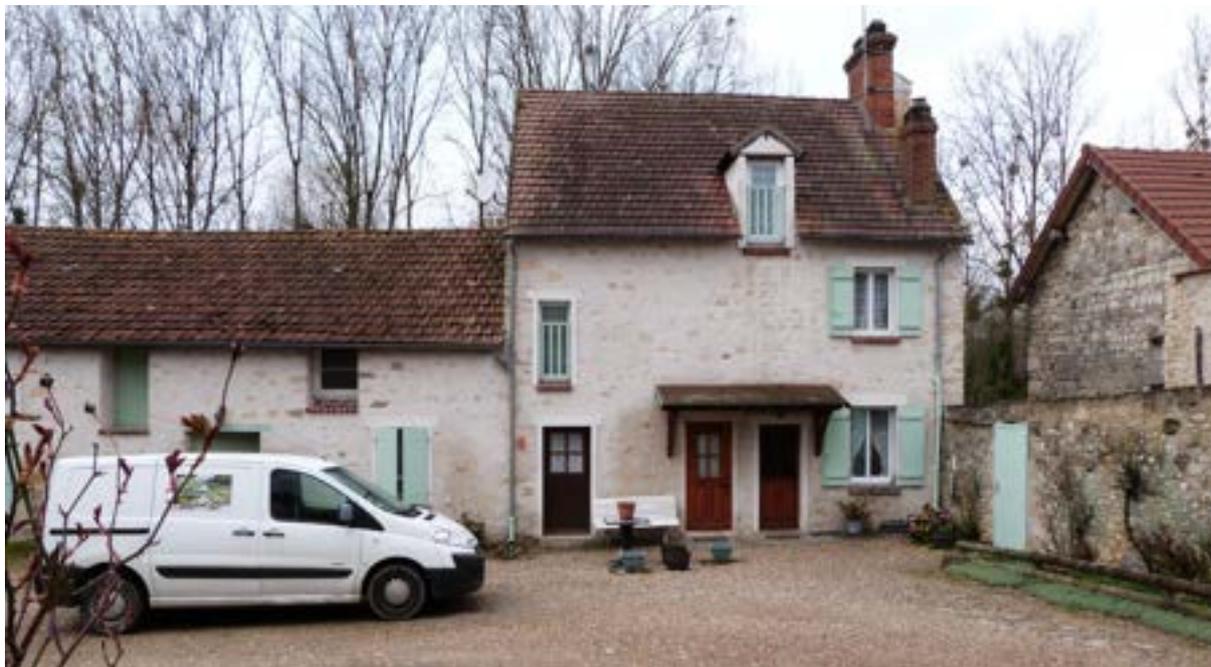
11, rue René Simon  
Parcelle A0 291  
**Maison rurale**

- En limite nord-ouest du bourg historique, en bord de Viosne à l'angle de la rue René Simon et d'une sente rurale
- Ensemble composé d'une maison rurale avec extension agricole en fond de cour et d'une annexe agricole à l'alignement de la rue

**Évolution 1830-2017** : En 1830, la maison rurale existait et appartenait à un ensemble composé de deux corps de bâtiments. Le corps de bâtiments à l'alignement de la voie a disparu, exceptée l'annexe agricole.

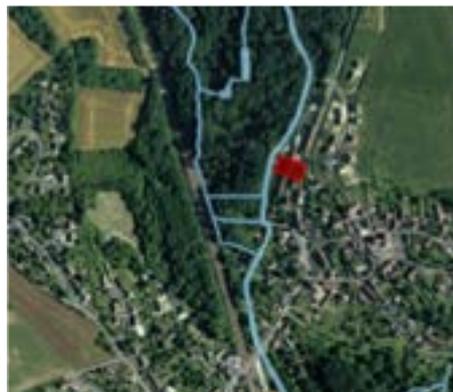
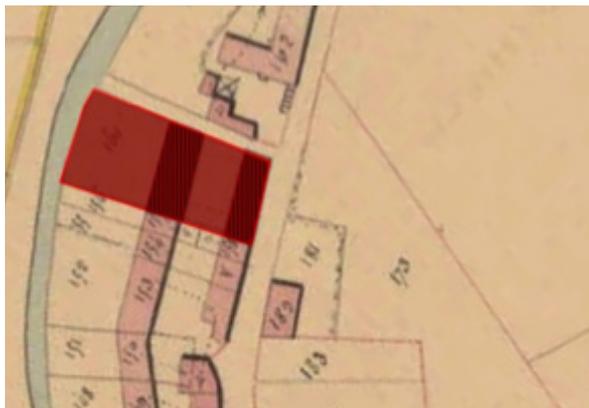
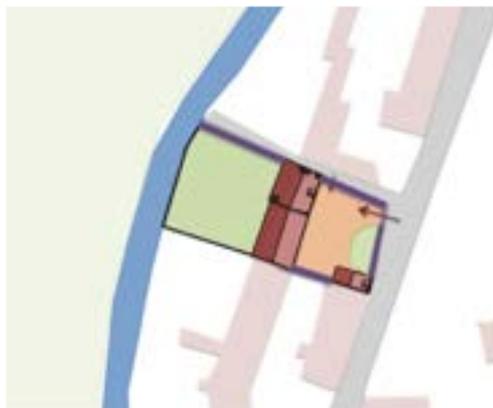
## Élément n°12

- Plans rectangulaires ; RDC + 1 étage + comble et RDC + comble
- Façades en moellon beurré à la chaux
- Percements irréguliers de taille et de forme variables
- Pare-vent en bois
- Deux portes d'entrée protégées par un auvent en tuile
- Toitures à deux pans en tuile mécanique ; lucarne bâtière engagée dans le mur
- Dénaturations : huisseries en PVC, assises en brique et garde-corps ; toiture en saillie sur les murs gouttereaux

- Plan rectangulaire ; RDC + comble
- Façades en moellon jointé en creux au rez-de-chaussée et en brique nue sous les combles
- Toiture à deux pans en tuile mécanique ; lucarne bâtière engagée dans le mur ; volet en bois

- Mur haut en moellon jointé en creux et percé d'une porte piétonne en bois (côté sente rurale)
- Muret en moellon beurré à la chaux surmonté d'une grille et percé d'un portail en fer forgé encadré par deux colonnes en brique (côté rue René Simon)
- Cour gravillonnée
