Commune de  
***Santeuil***

Plan local d'urbanisme

# Éléments du patrimoine à protéger

PLU approuvé par délibération du Conseil municipal du  
27/02/2020

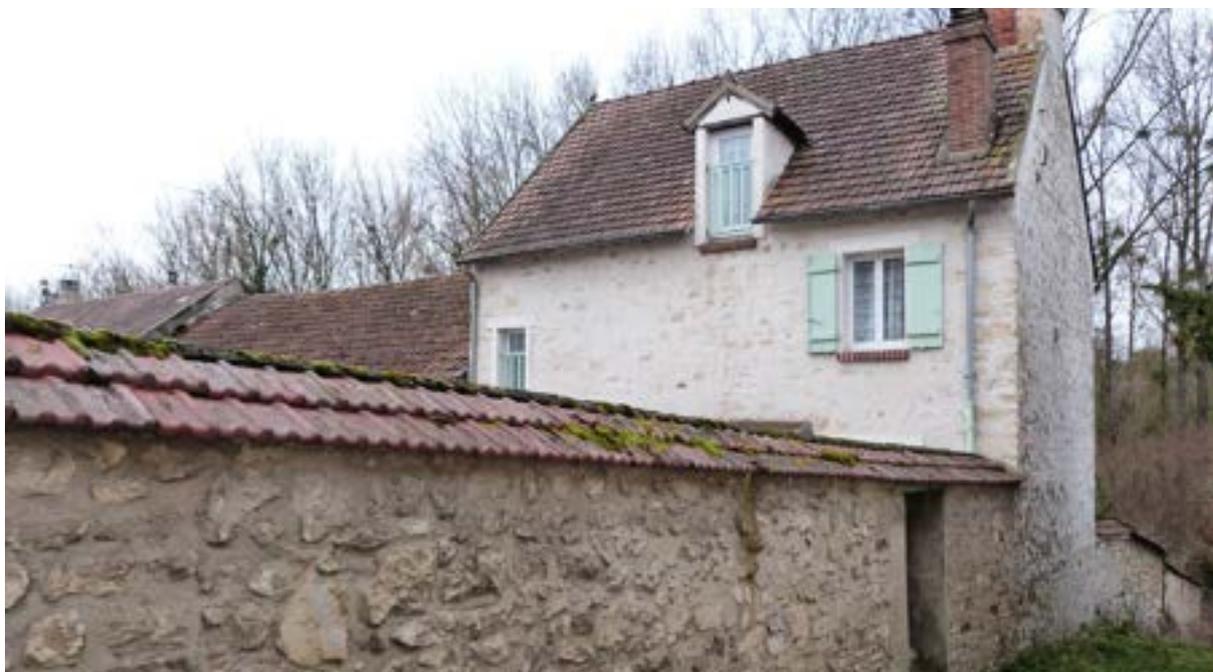
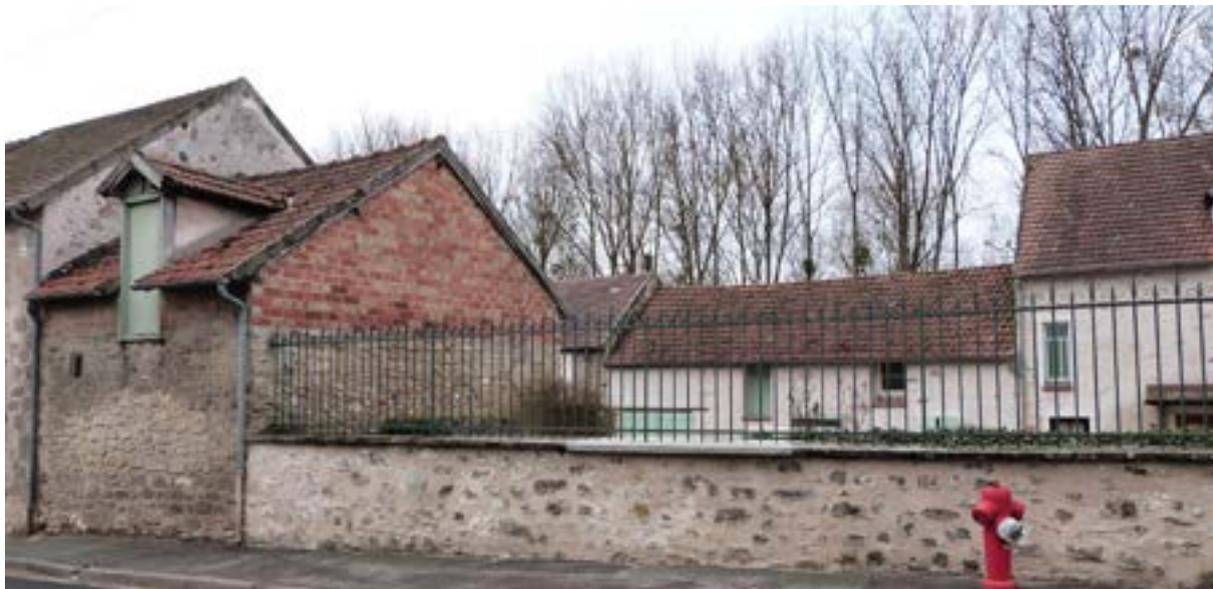
**Évolution 1830-2017** : En 1830, la maison rurale existait et appartenait à un ensemble composé de deux corps de bâtiments. Le corps de bâtiments à l'alignement de la voie a disparu, exceptée l'annexe agricole.

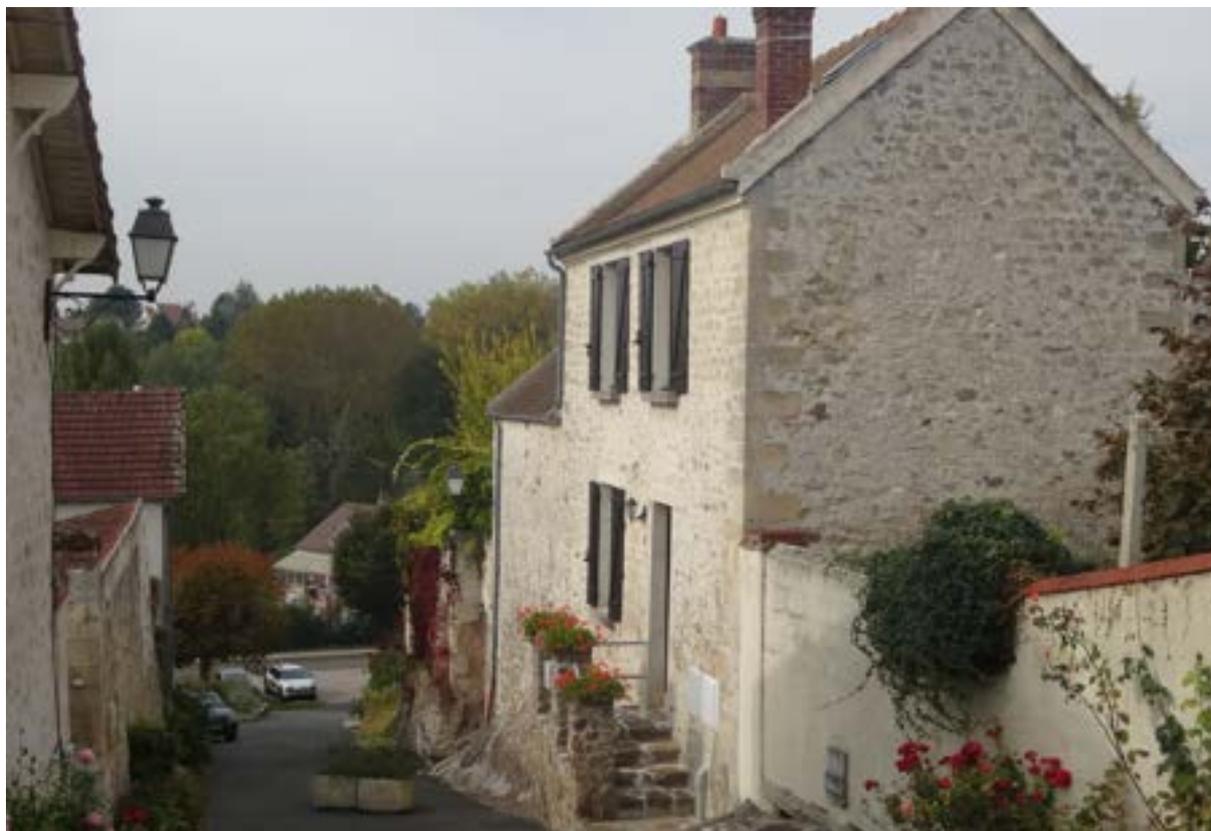
7, côte Sainte-Genève  
Parcelle A0 481  
**Maison de bourg**

- Dans le cœur du bourg historique, dans une rue en forte pente qui mène de la mairie à l'église
- À l'alignement, maison implantée la pente, construite sur un soubassement en roche
- Plan rectangulaire ; RDC + 1 étage + comble

**Évolution 1830-2017** : La maison de bourg semble avoir remplacé des bâtiments plus anciens, implantés à l'alignement de la voie.

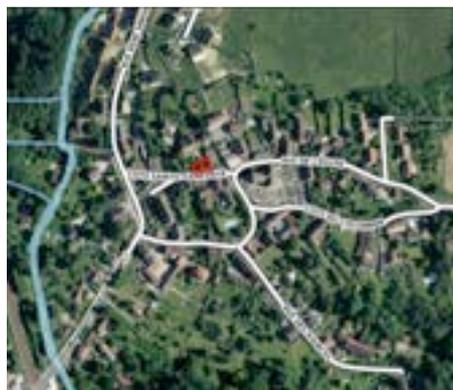
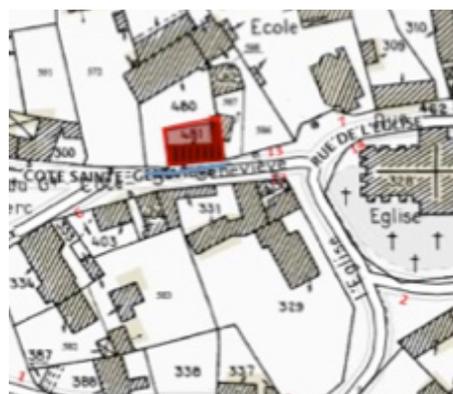
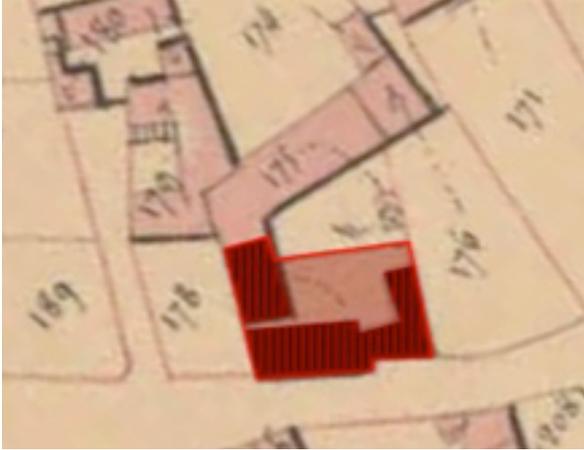
## Élément n°13

- Mur en moellon jointé en creux à la chaux
- Ordonnancement régulier des percements
- Pare-vent en bois
- Encadrements de baies et assises maçonnés
- Dénaturations : volets en écharpe ; huisseries en PVC

- Toiture deux pans en petite tuile plate
- Rive maçonnée
- Deux souches de cheminée en brique

- Bâtiment prolongé à l'ouest par un mur haut en moellon enduit
- Accès depuis la rue par un escalier en pierre

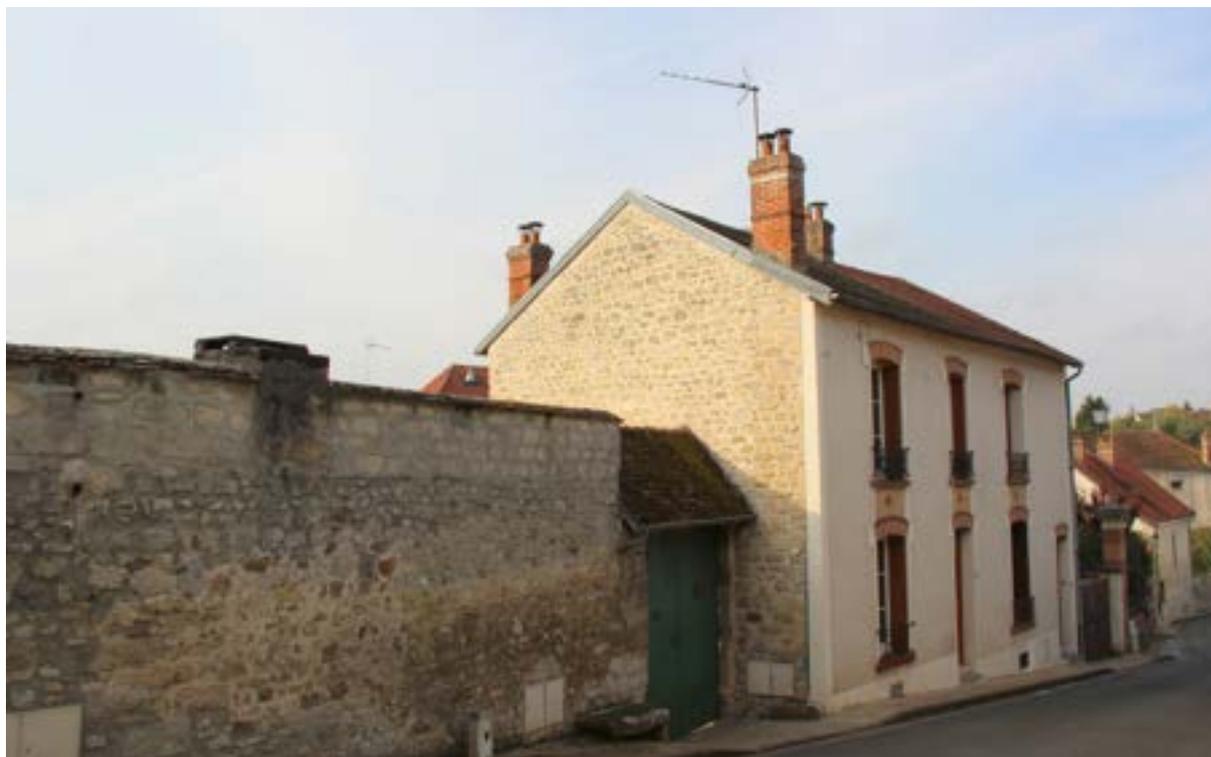
6 et 8, rue de l'église  
Parcelles A0 345 - A0 385  
**Maison de bourg**

- En limite sud-ouest du bourg historique, rue de l'église
- Maison de bourg abritant deux logements
- Plans rectangulaires ; RDC surélevé + 1 étage + comble

**Évolution 1830-2017** : La maison de bourg semble avoir remplacé un bâtiment antérieur implanté à l'alignement de la voie.

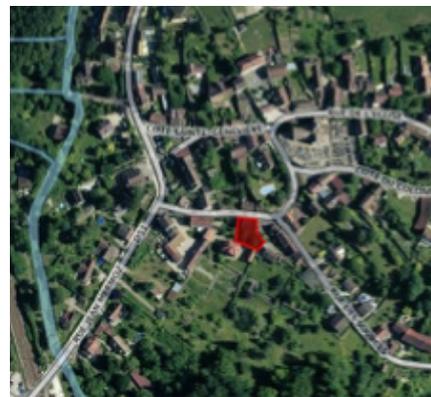
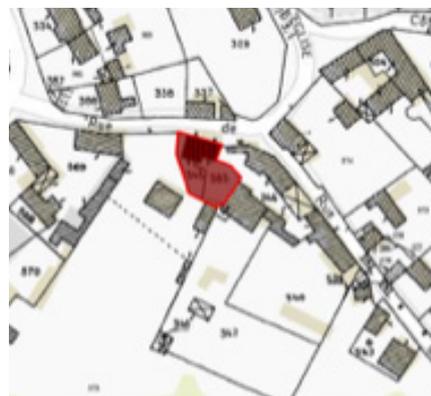
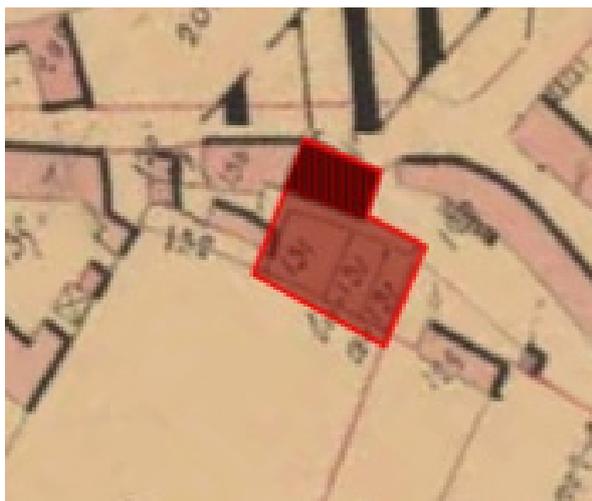
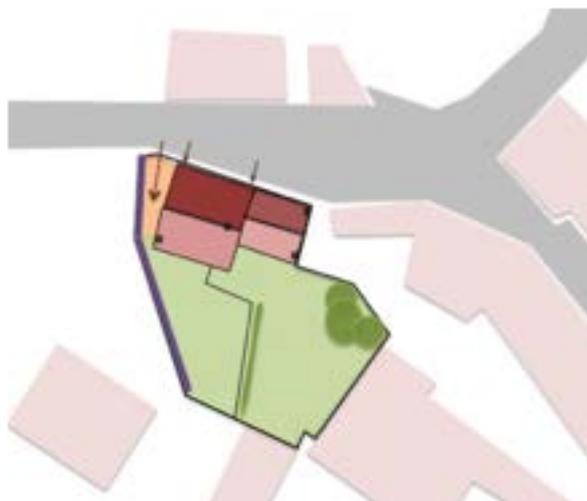
## Élément n°14

- Façade principale largement rénovée au XX<sup>ème</sup> siècle ; façade enduite ; soubassement en plâtre
- Arc de soutènement et encadrements de baies en brique polychrome ; assises en brique ; garde-corps en fer forgé ; volets métalliques repliables
- Ordonnancement régulier des percements en façade principale
- Façade en pignon est en moellon jointé à la chaux ;
- Pignons aveugles
- Dénaturations : une ouverture rénovée au rez-de-chaussée (absence d'assise en brique et garde-corps différent) ; façade du pignon ouest en moellon jointé au ciment

- Toiture à deux pans en tuile ; en saillie sur les murs gouttereaux
- Dénaturations : rive de toiture métallique en pignon ouest et rive de toiture maçonnée en pignon est
- Souches de cheminée en brique

- Portes d'entrée sur rue ; Porte d'entrée du logement ouest inscrite dans la travée centrale ; Porte d'entrée du logement est non alignée en hauteur avec les autres percements
- Portail dans la continuité du bâti

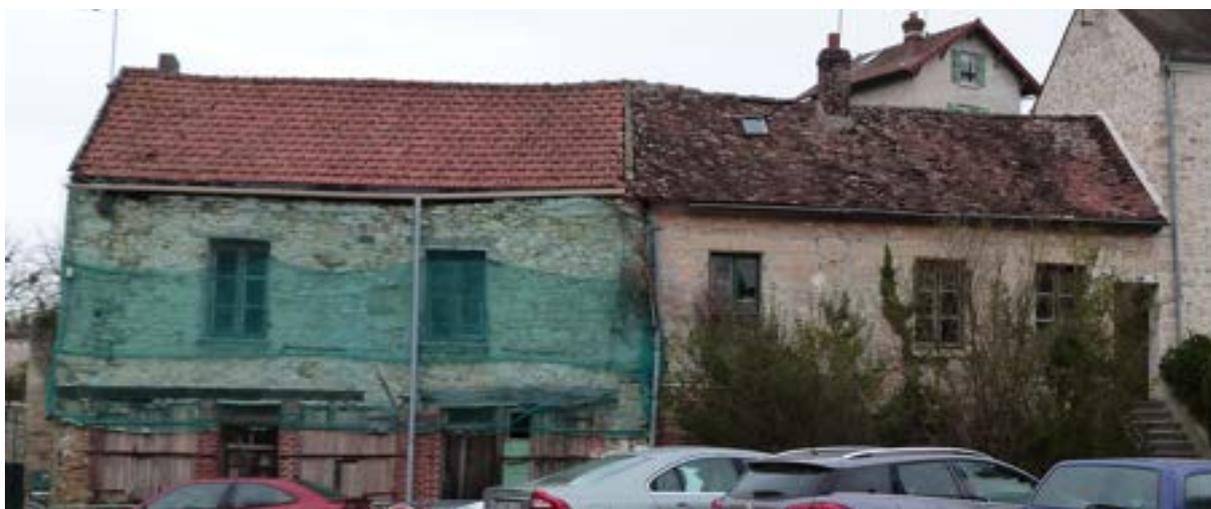
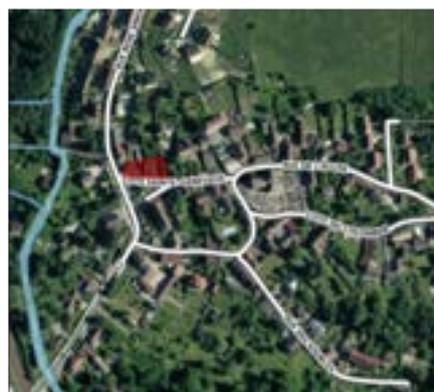
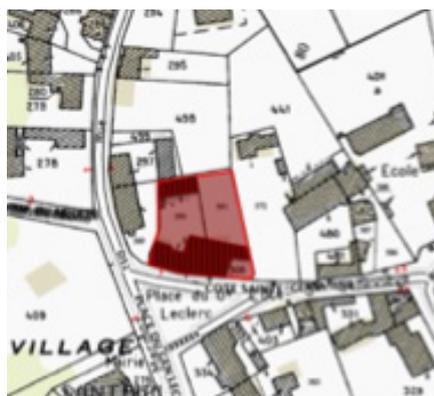
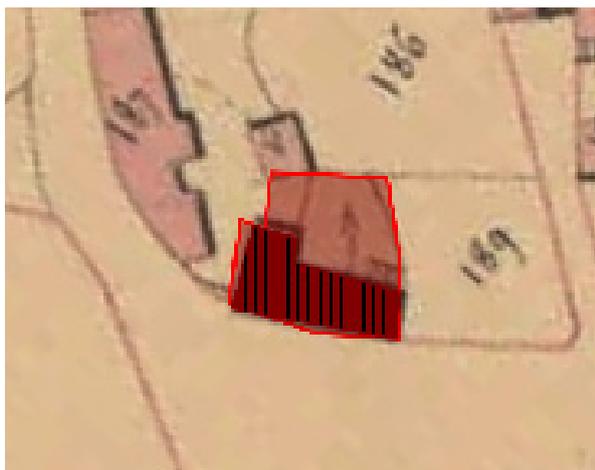
## Élément n°15

### Maisons de bourg avec boutique

- Au cœur du bourg historique, sur la place du Général Leclerc
- Ensemble composé de deux maisons de bourg et d'une ancienne boutique
- Toitures filantes

- Plan rectangulaire ; RDC + 1 étage + comble
- Façade en brique au rez-de-chaussée et en moellon jointé en creux à la chaux à l'étage
- Ordonnancement des percements en deux travées ;
- Grandes ouvertures au rez-de-chaussée ; volets en bois
- Percements de forme rectangulaire, plus hauts que larges, à l'étage ; huisseries en bois
- Devanture de boutique marquée par de grandes ouvertures en rez-de-chaussée, des linteaux en bois et des encadrements en brique
- Toiture à deux pans en tuile mécanique
- Corniche en plâtre
- Dénaturations : façade décroulée, disparition des modénatures

- Plan rectangulaire ; RDC + 1 étage + comble
- Façade en brique au rez-de-chaussée et en moellon jointé en creux à la chaux à l'étage
- Ordonnancement des percements en trois travées
- Percements de forme rectangulaire, plus hauts que larges
- Huisseries en bois
- Accès à la porte d'entrée par un escalier en pierre
- Toiture à deux pans en petite tuile plate
- Dénaturations : façade décroulée, disparition des modénatures

- Parterre jardiné et arboré à l'avant des bâtiments

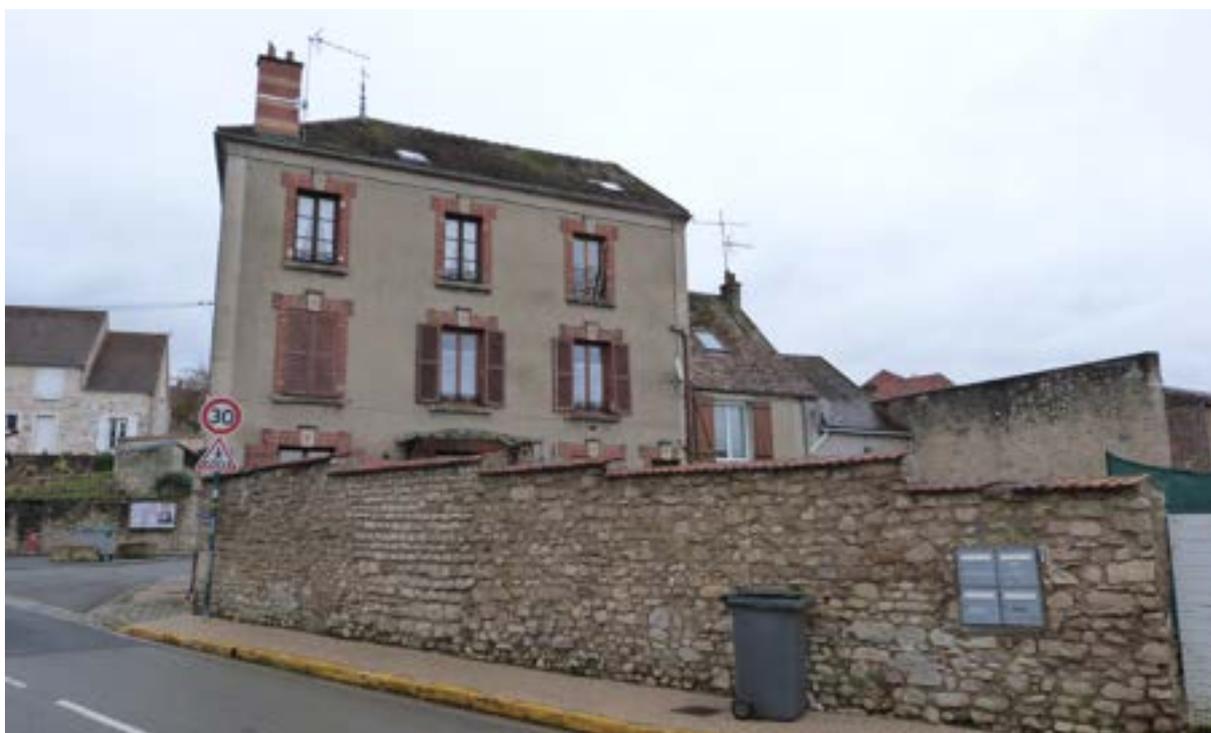
### Immeuble de bourg

- À l'entrée du bourg historique depuis la gare ferroviaire, à l'angle de la rue Jean Mermoz et de la rue de l'église
- Ensemble composé d'un bâtiment principal et de deux extensions
- Plan rectangulaire ; RDC + 2 étages + comble ;

**Évolution 1830-2017** : La maison de bourg qui date de 1888 a remplacé un bâtiment antérieur.

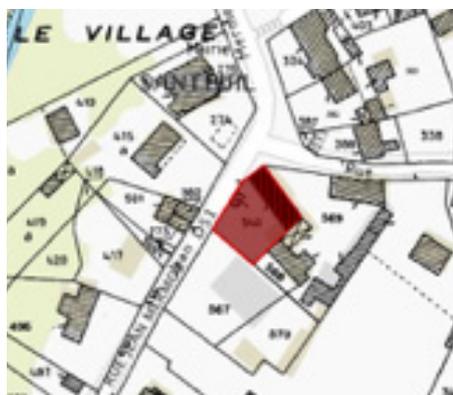
- Toiture à deux pans avec une croupe
- Deux souches de cheminée en brique polychrome
- Épi de faitage

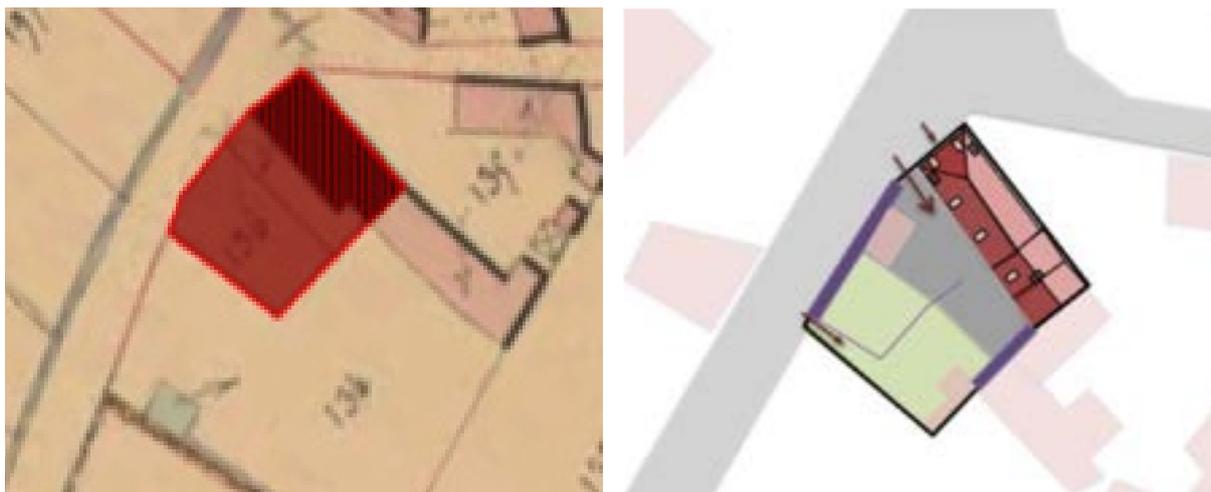
- Mur haut en escalier, en moellon surmonté d'un chaperon en tuile
- Dénaturation : décrochage du mur
- Portail en fer forgé

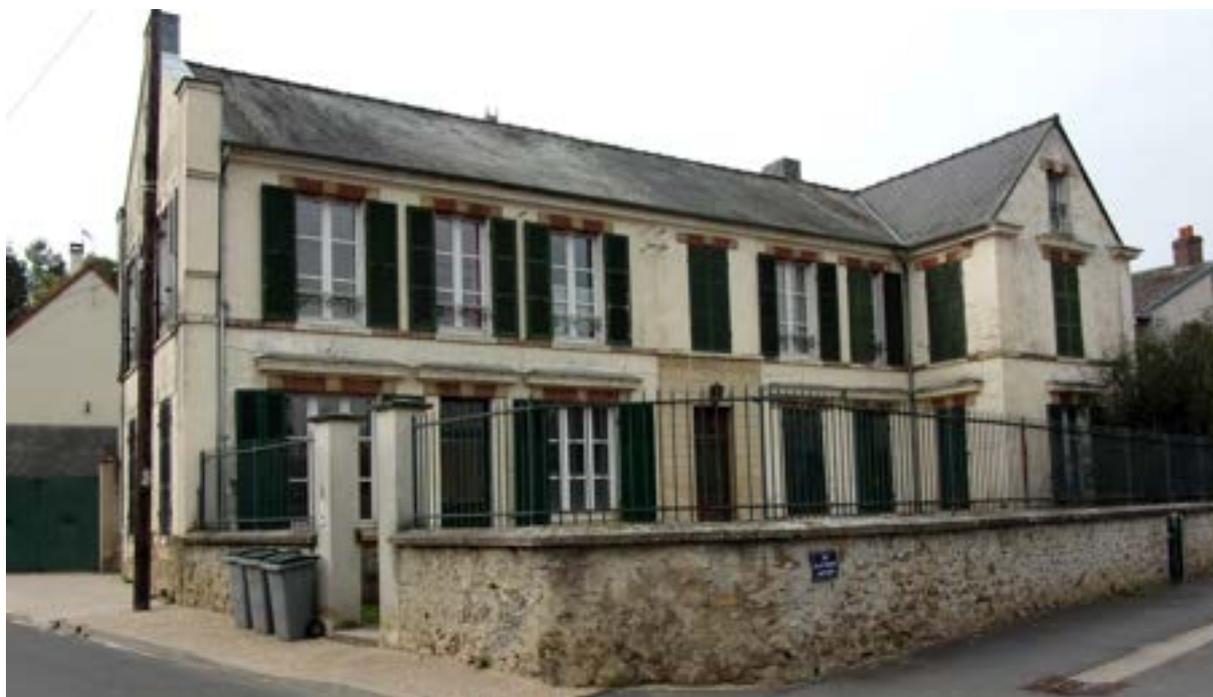
2, rue Tour de Viosne  
Parcelles A0 394 - A0 511  
**Immeuble de bourg**

- En entrée de bourg, aux abords de la voie ferrée, en face de la gare ferroviaire
- À l'angle de la rue Tour de Viosne et de la rue de la Fontaine Saint-Pierre
- Plan en L ; RDC + 1 étage + comble

**Évolution 1830-2017** : En 1830, la voie ferrée n'existait pas et cette partie de la commune n'était pas urbanisée. L'immeuble de bourg date de 1894.

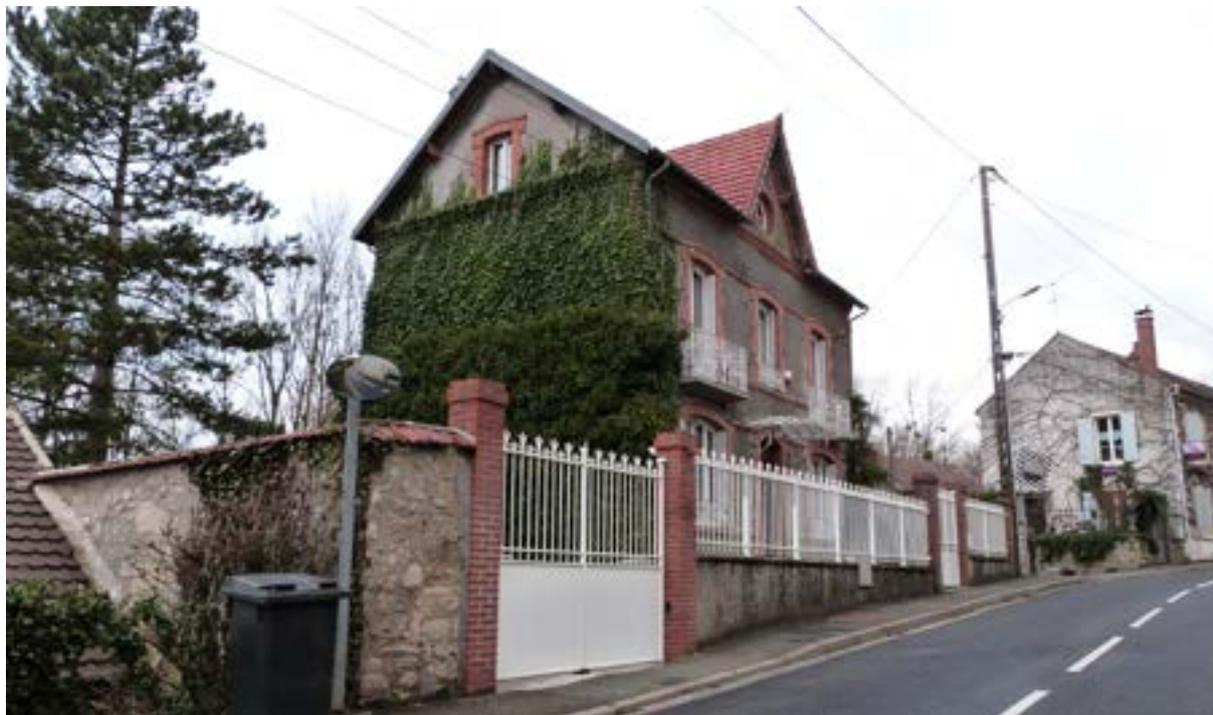
**1, rue René Simon**  
Parcelles A0 279 - A0 280  
**Villa**

- À l'entrée nord du bourg historique, en bord de Viosne
- Entourée d'une cour
- Plan rectangulaire ; RDC + 1 étage + comble

**Évolution 1830-2017** : En 1830, la parcelle était occupée par une maison rurale accompagnée d'une annexe agricole. La villa est plus récente.

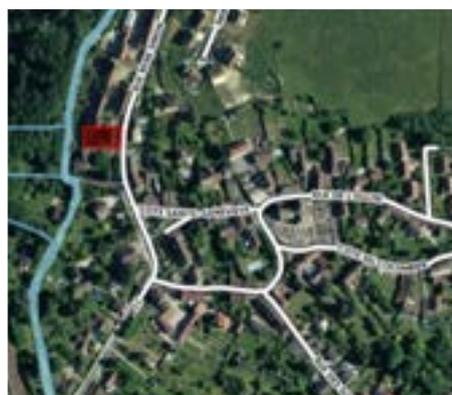
- Façade enduite au ciment
- Ordonnancement des percements en trois travées ; œil de bœuf dans l'alignement de la travée centrale
- Percements plus larges au rez-de-chaussée qu'à l'étage ; de forme rectangulaire et cintrée
- Encadrements de baies et bandeaux en brique ; volets métalliques repliables, garde-corps en fer forgé, balcons ; porte d'entrée surmontée d'une marquise

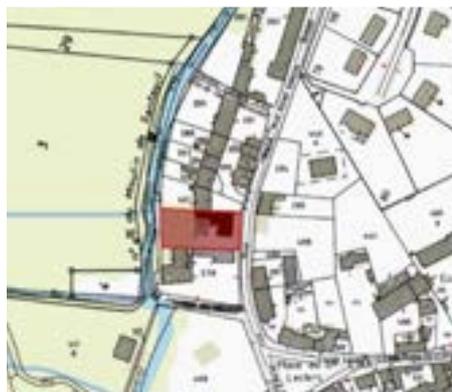
- Toiture à deux pans coupée au milieu par un petit toit à deux versants ; en saillie avec aisseliers
- Tuiles mécaniques
- Une souche de cheminée en brique

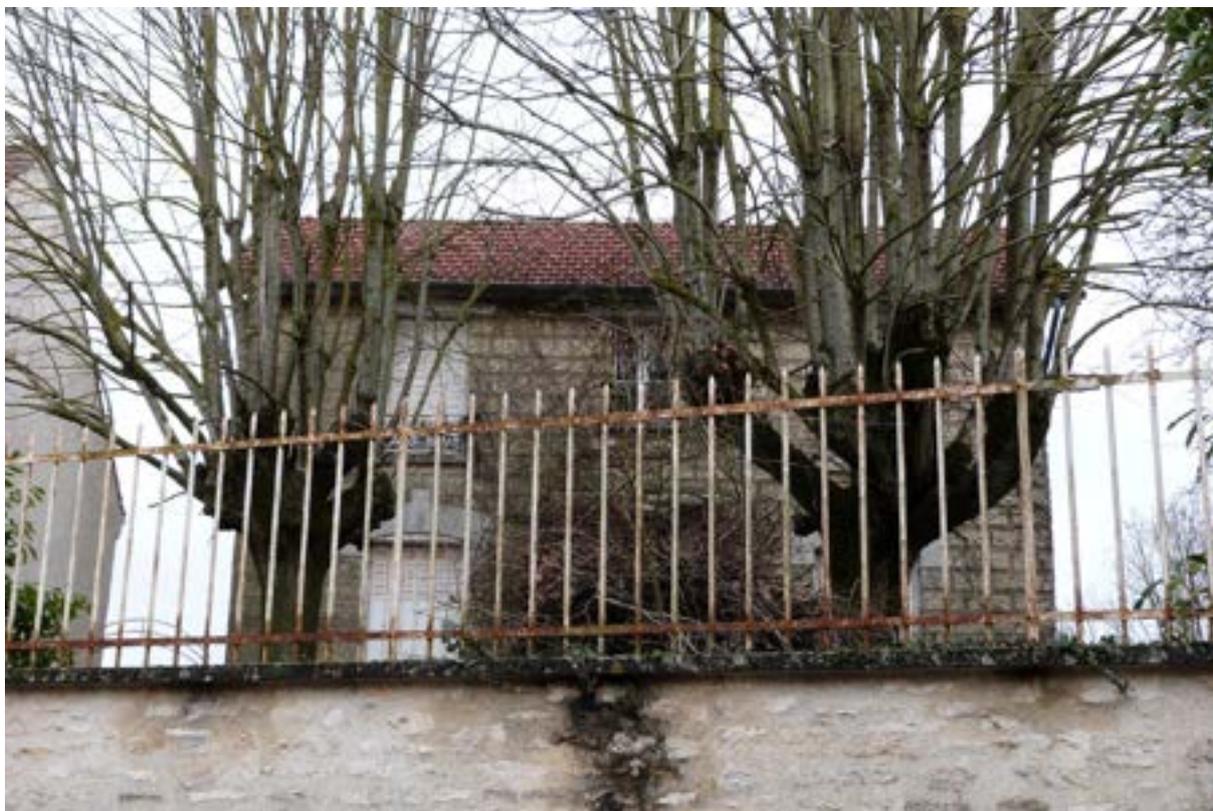
21, rue de l'église  
Parcelles A0 518 - A0 519  
**Villa**

- En surplomb du bourg historique, au-dessus de l'église
- Entourée d'un jardin
- Plan rectangulaire ; RDC + 1 étage + comble

**Évolution 1830-2017** : En 1830, le terrain était d'usage agricole. La villa n'existait pas.

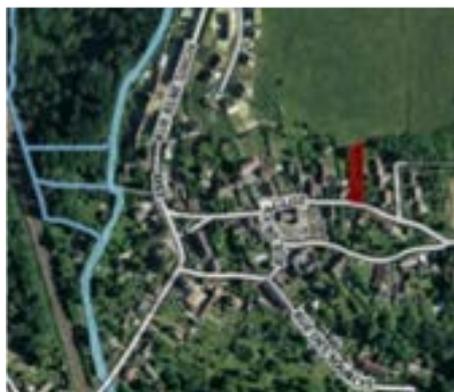
- Façade en pierre de taille jointée en creux au ciment
- Ordonnancement des percements en trois travées
- Percements de forme rectangulaire, plus hauts que larges, et cintrés
- Assises maçonnées ; volets métalliques repliables ; garde-corps en fer forgé
- Bandeaux maçonnés
- Porte d'entrée surmontée d'une marquise

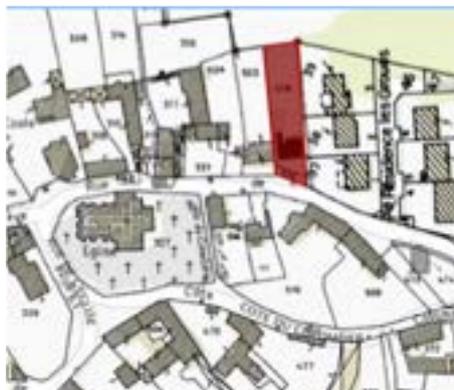
- Clôture composée d'un mur en moellon beurré à la chaux surmonté d'un chaperon maçonné et d'une grille
- Jardin planté de deux arbres à l'avant de la villa

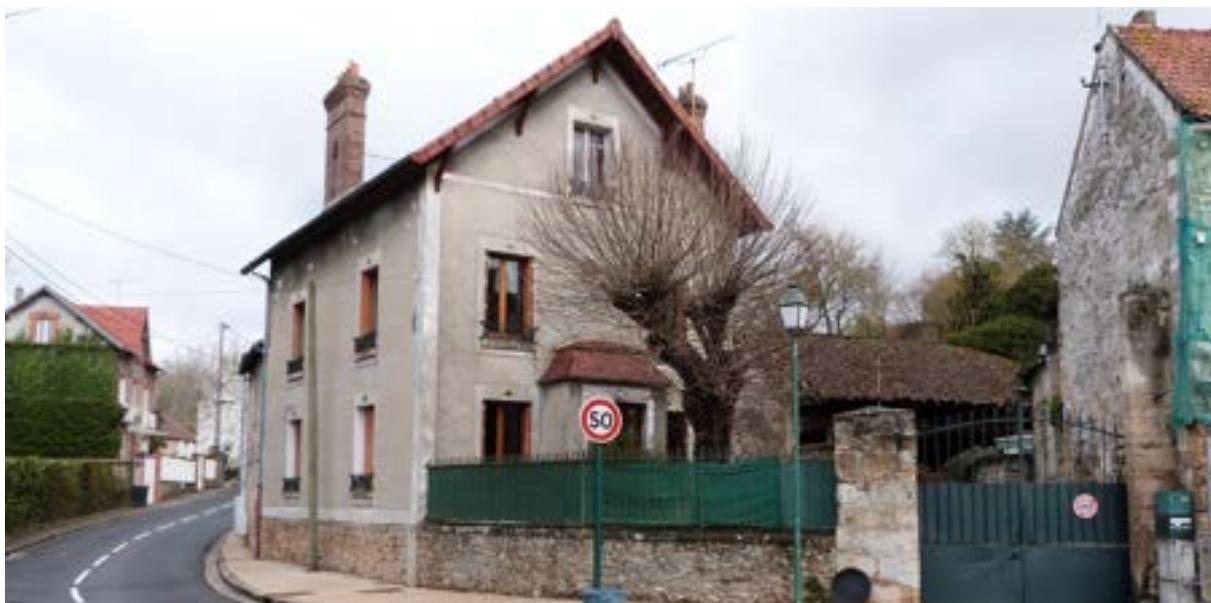
2, rue René Simon  
Parcelle A0 589  
**Villa**

- Sur la place du Général Leclerc, au cœur du bourg historique
- Ensemble composé d'une villa accolée à un bâtiment agricole
- Villa implantée en mur gouttereau sur rue avec la façade principale en pignon
- Plan rectangulaire ; RDC + 1 étage + comble

**Évolution 1830-2017** : La villa, postérieure à 1830, a remplacé un ensemble bâti implanté à l'alignement de la rue. Le bâtiment agricole appartenait probablement à cet ensemble bâti antérieur.

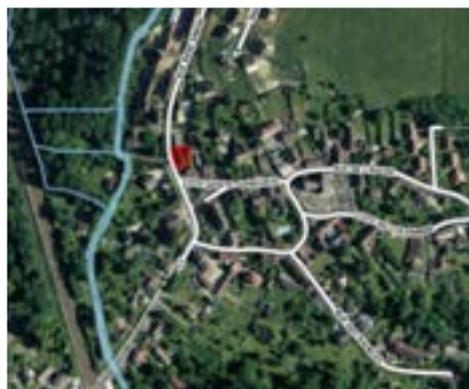
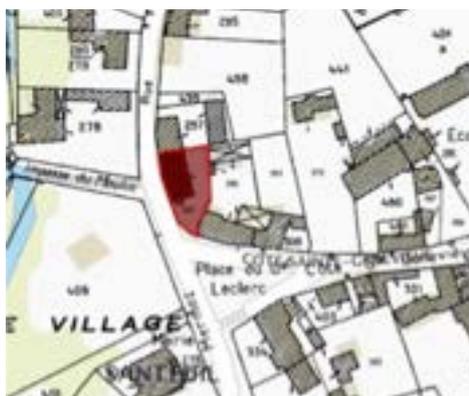
- Façade enduite au ciment avec un soubassement en moellon dans la continuité du muret de clôture
- Ordonnancement symétrique des percements en trois travées sur la façade principale (pignon) et en deux travées sur la façade secondaire (mur gouttereau) ;
- Percements de forme rectangulaire, plus hauts que larges
- Sobriété des modénatures : encadrements de baies, bandeaux et chaînages d'angles en plâtre ; volets métalliques repliables ; garde-corps en fer forgé ; décors en céramique verte centrés au-dessus de chaque percement
- Bâtiment agricole : façade en moellon jointé en creux, percements irréguliers

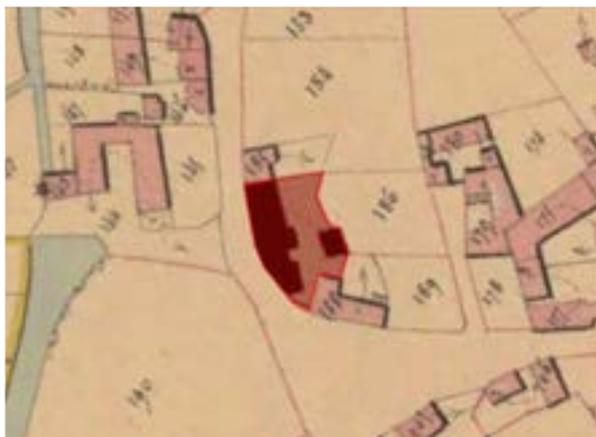
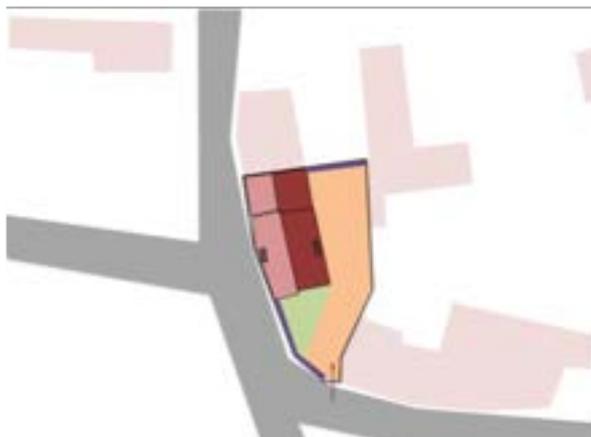
- Clôture composée d'un muret en moellon jointé en creux surmonté d'une grille
- Portail en fer forgé soutenue par une colonne en pierre de taille

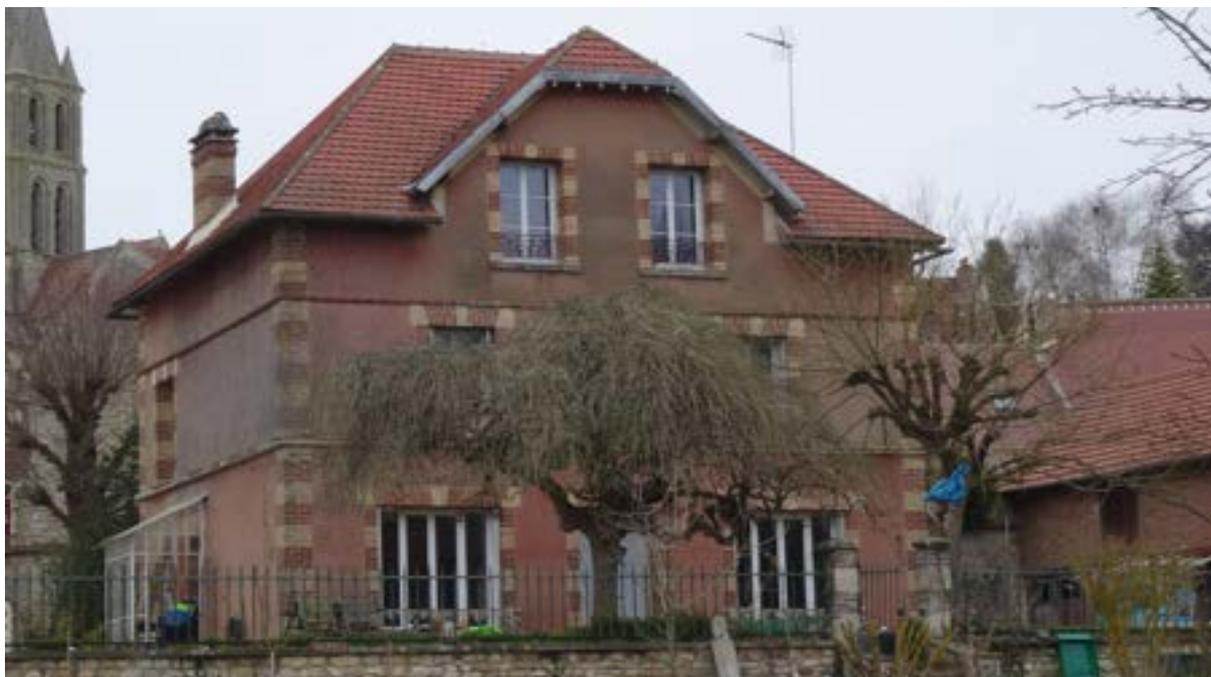
4, rue de l'église  
Parcelle A0 606  
**Villa**

- Au cœur du bourg historique, en contrebas de l'église
- Ensemble composé d'une villa et de sa clôture
- Villa implantée au milieu d'un vaste jardin
- Plan rectangulaire ; RDC + 1 étage + comble

**Évolution 1830-2017** : La villa, postérieure à 1830, a remplacé un bâtiment implanté à l'alignement de la rue.

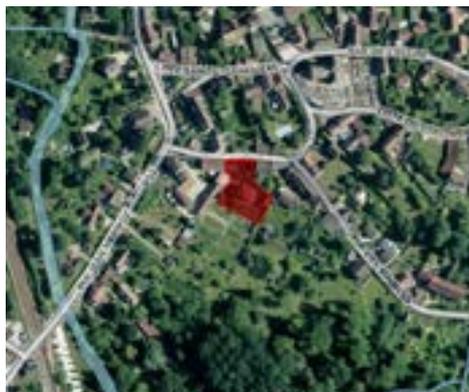
- Façade enduite dans une couleur rouge-rosée
- Ordonnancement symétrique des percements en deux travées sur la façade principale ;
- Percements de forme rectangulaire, plus hauts que larges
- Encadrements de baies et chaînages d'angles en brique bichrome ; bandeaux en brique
- Volets métalliques repliables au rez-de-chaussée et à l'étage ; garde-corps en fer forgé
- Accès en façade latérale protégé par une verrière
- Dénaturation : huisseries en PVC

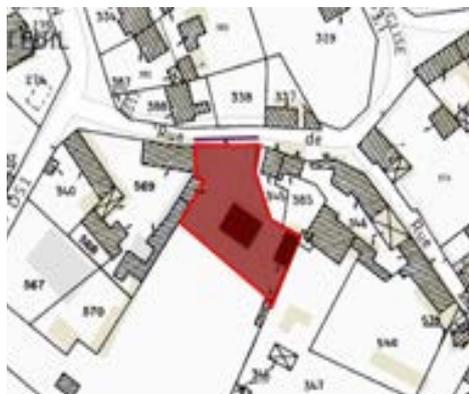
- Toiture à quatre pans et coupée en son milieu par un petit toit en demi-croupe
- Toiture en saillie
- Tuiles mécaniques
- Souche de cheminée symétrique en brique bichrome

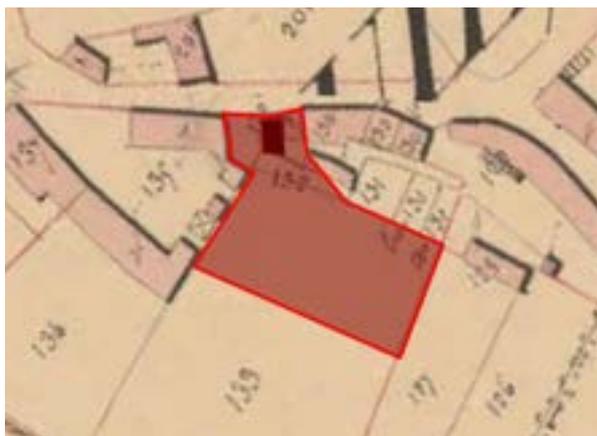
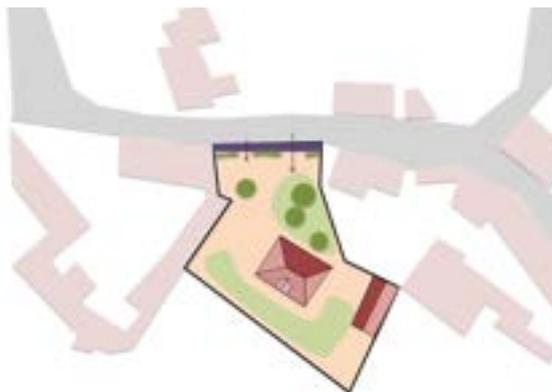
- Mur bahut en brique avec soubassement en meulière, surmonté d'une grille métallique
- Portail monumental et richement ornementé
- Portillon métallique
- Jardin arboré

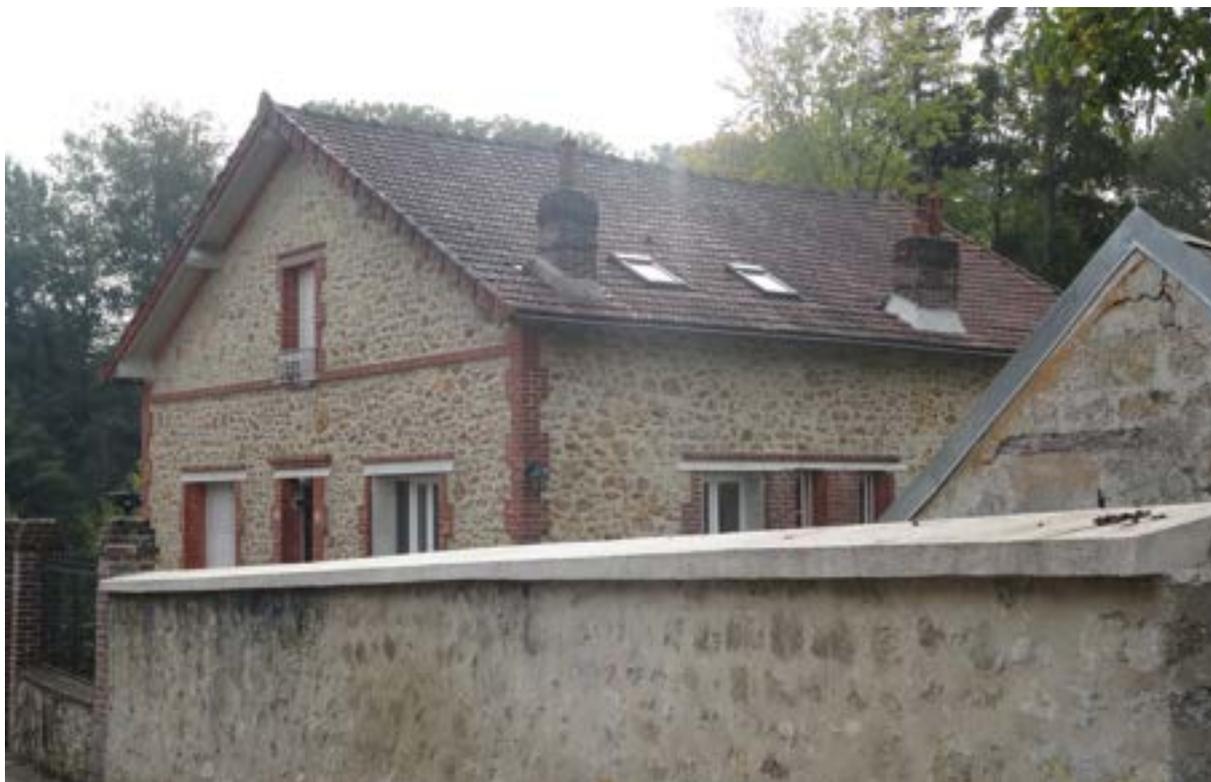
4, rue des Sources  
Parcelle A0 533  
**Pavillon**

- Au sud-est du bourg historique, en limite de la partie urbanisée
- Implanté en milieu de parcelle
- Plan rectangulaire ; RDC + comble ; Rez-de-jardin semi-enterré

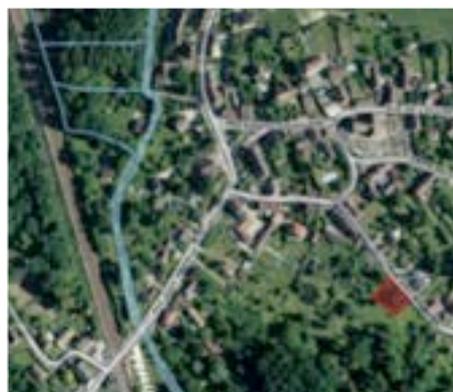
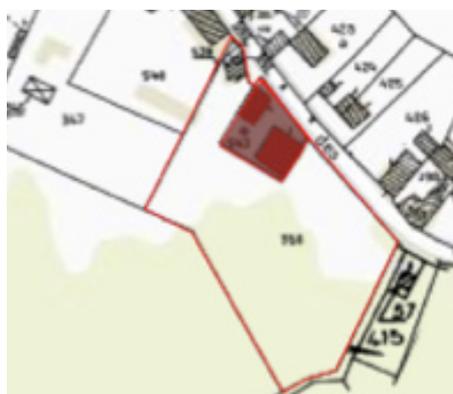
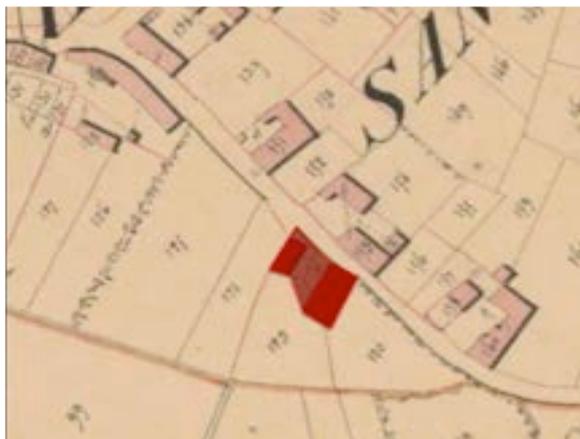
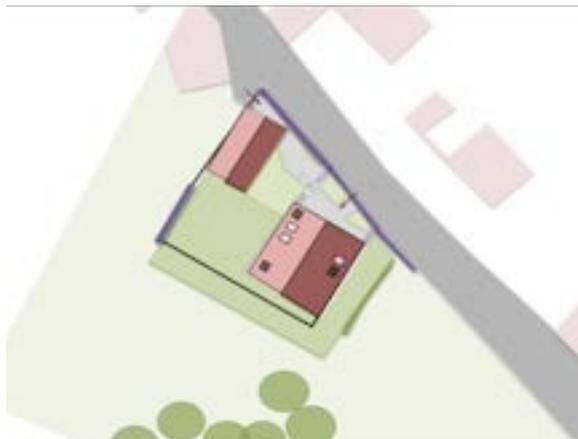
- Meulière
- Composition symétrique de la façade en trois travées
- Corniche, chaînages d'angle et bandeaux en brique
- Linteaux métalliques
- Volets persiennés métalliques repliables ; garde-corps en fer forgé
- Dénaturation : meulière rejointée au ciment

- Toiture deux pans en saillie avec aisseliers en bois
- Tuiles mécaniques
- Rives des pignons décorées en tuile
- Souches de cheminée en brique

- Mur bahut en meulière rejointée au ciment, surmonté d'un chaperon en terre cuite et d'une grille en fer forgé
- Deux portillons en fer forgé encadrés de pilastres en brique
- Annexe agricole

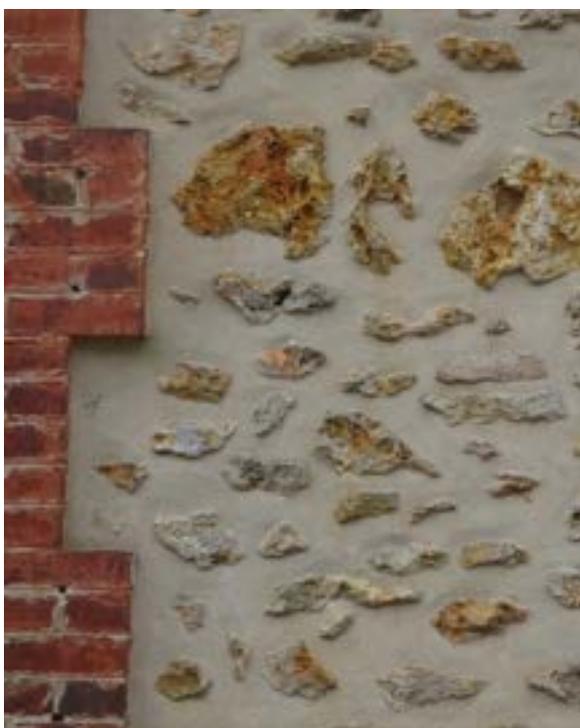
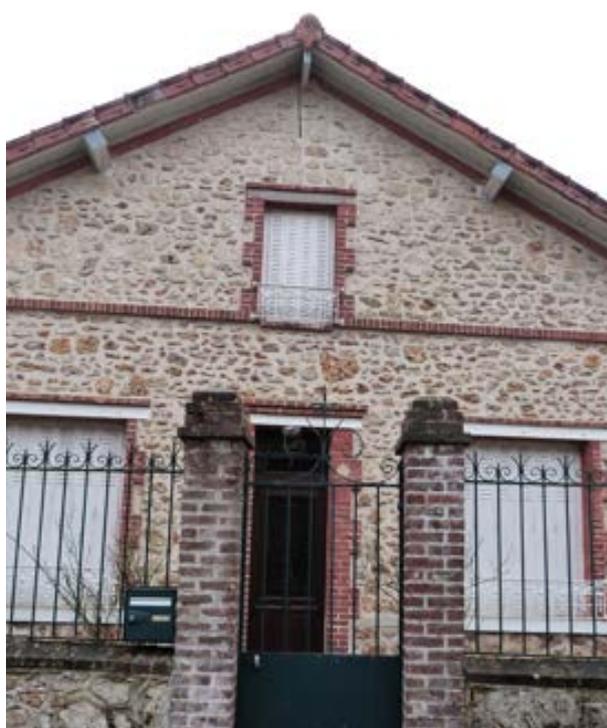
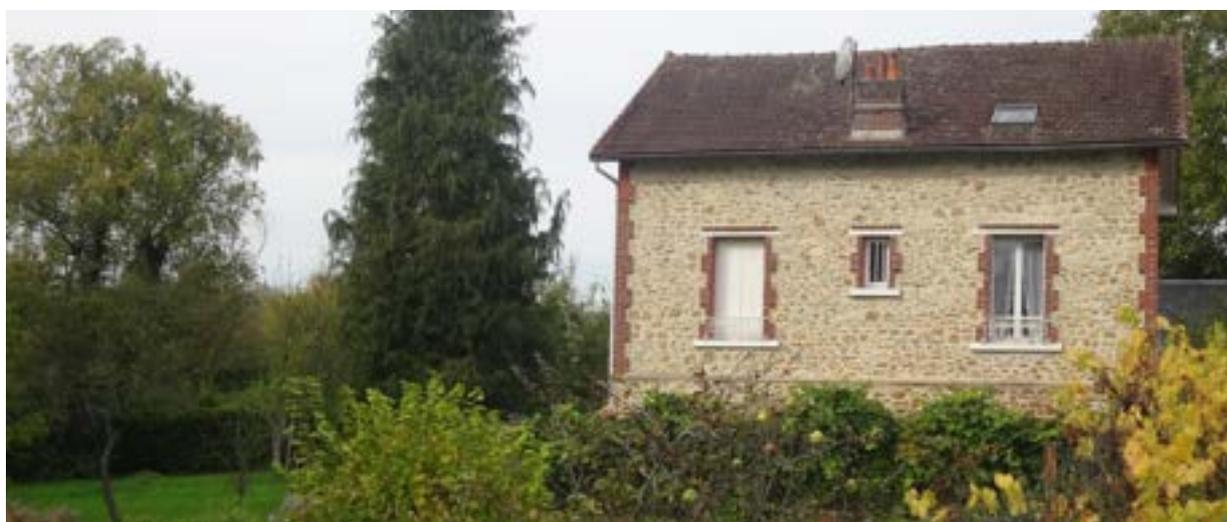
**Évolution 1830-2017** : Le pavillon, postérieur à 1830, a remplacé une maison rurale. L'annexe agricole existait en 1830.

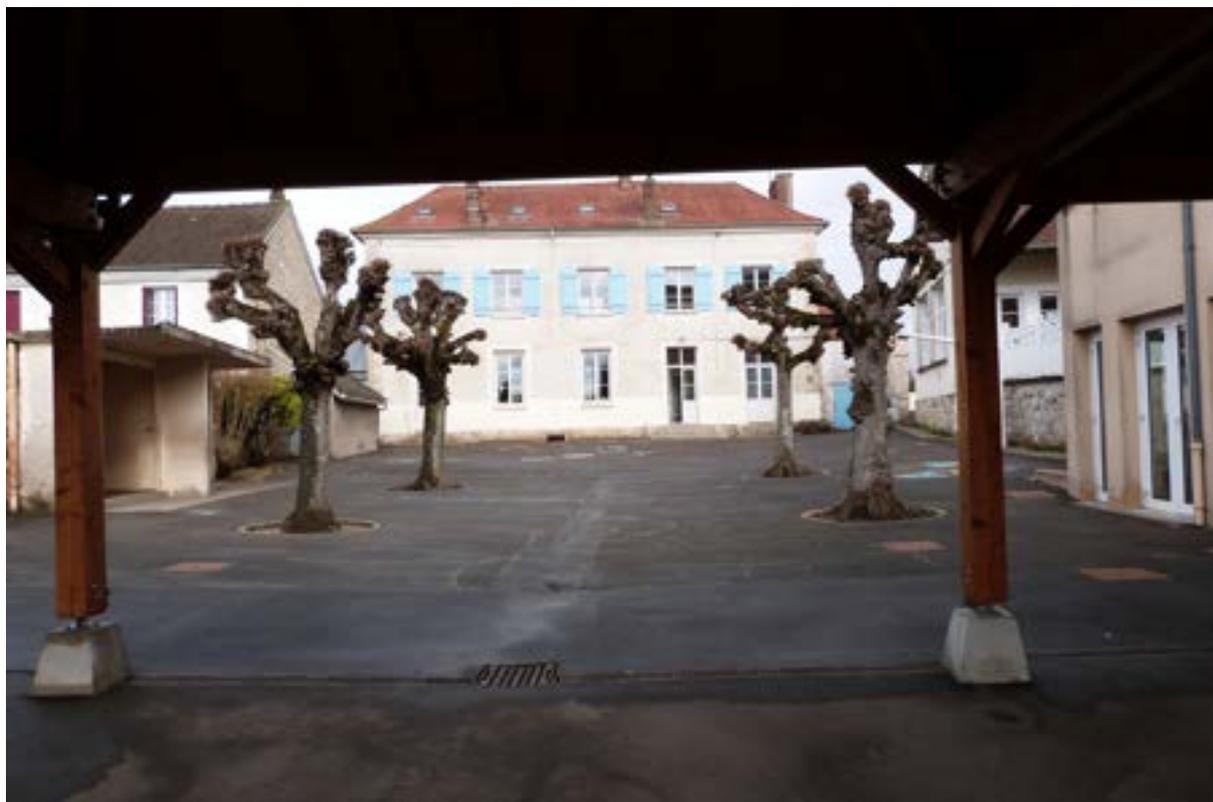
7, rue de l'église  
Parcelle A0 401  
**École**

- Au cœur du bourg historique, en face de l'église
- En fond de cour
- École communale ; ancien rendez-vous de chasse du village qui a également accueilli la mairie et le presbytère
- Plan rectangulaire
- RDC surélevé + 1 étage + comble

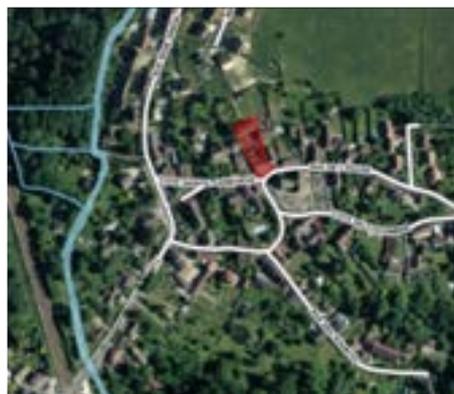
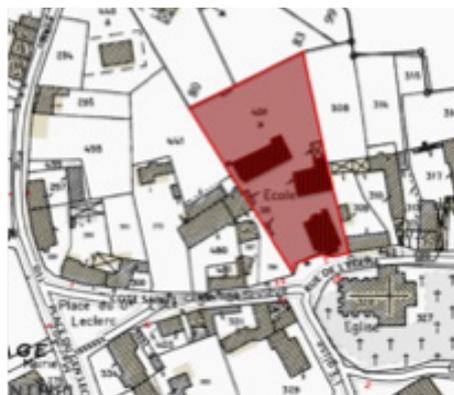
- Façade en moellon enduit ; soubassement en plâtre
- Chaînages d'angle en pierre de taille
- Ordonnancement des percements en cinq travées
- Assises maçonnées ; pare-vent en bois

- Mur haut en moellon
- Cour d'école plantée de tilleuls
