Commune de  
***Santeuil***

Plan local d'urbanisme

# Éléments du patrimoine à protéger

PLU approuvé par délibération du Conseil municipal du  
27/02/2020

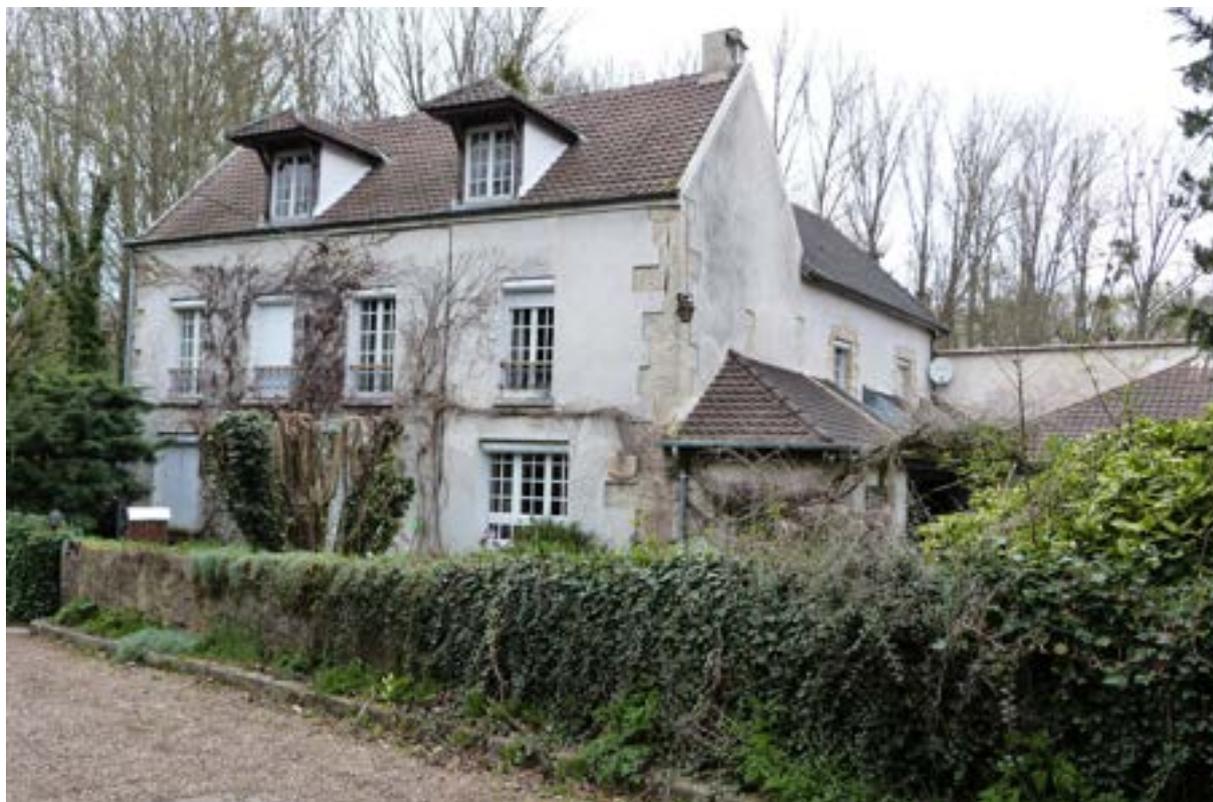
**1, impasse du Moulin**  
Parcelle A0 278  
**Ancien moulin**

- Au cœur du bourg historique, en bord de Viosne
- Bâtiment principal avec extension à l'est et annexes
- Implanté en retrait de la voie
- Plan en L ; RDC + 1 étage + comble

**Évolution 1830-2017** : La bâtisse actuelle est le restant de l'ancien moulin qui occupait le terrain en 1830.

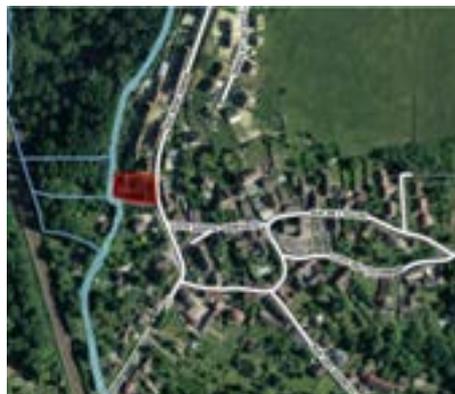
- Façade enduite
- Percements réguliers et de grande dimension
- Chaînages d'angles en pierre de taille ; garde-corps en bois et fer forgé
- Dénaturation : coffres de volets roulants

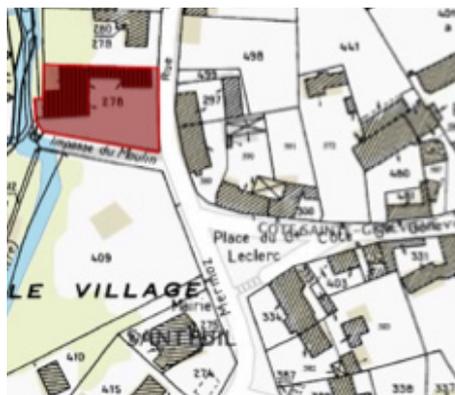
- Toiture à deux pans
- Tuiles mécaniques
- Deux lucarnes à capucine
- Souche de cheminée en brique

- Muret en moellon jointé en creux
- Terrasse surélevée
- Un arbre à l'avant de la bâtisse

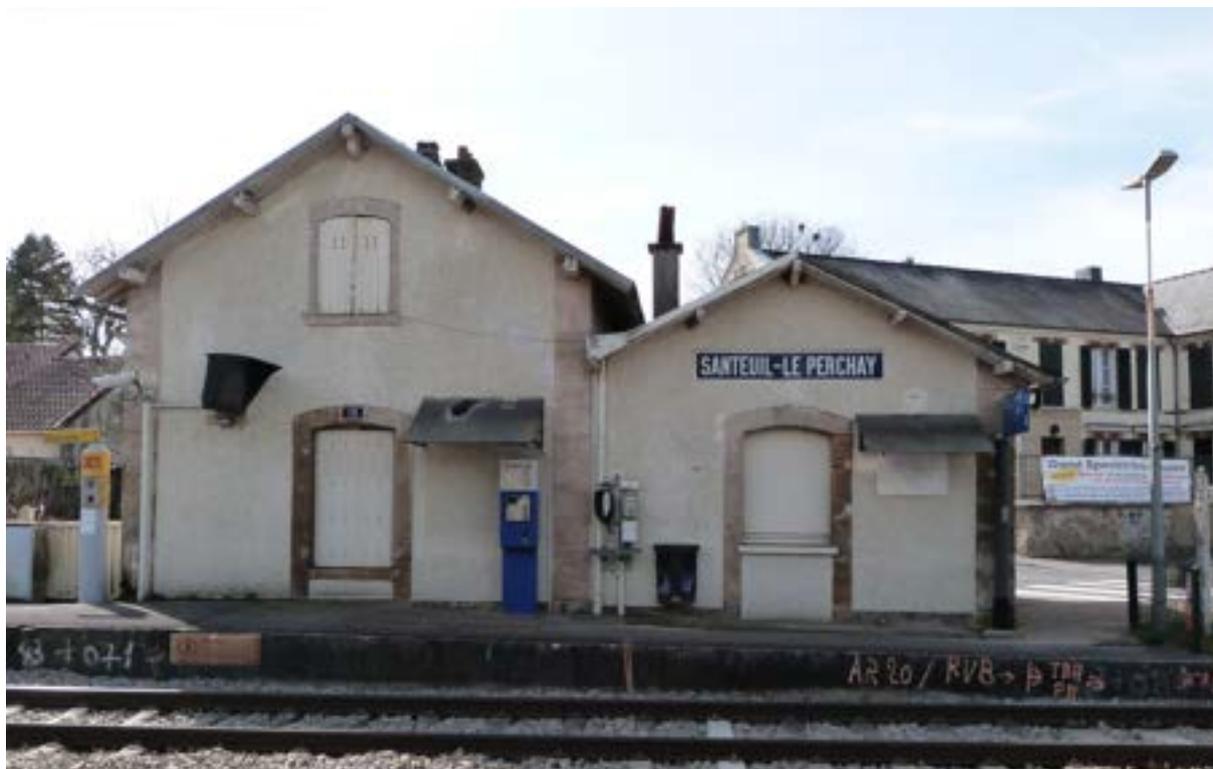
- À l'écart du bourg historique, en bordure de la voie ferrée
- Ensemble composé de deux bâtiments mitoyens

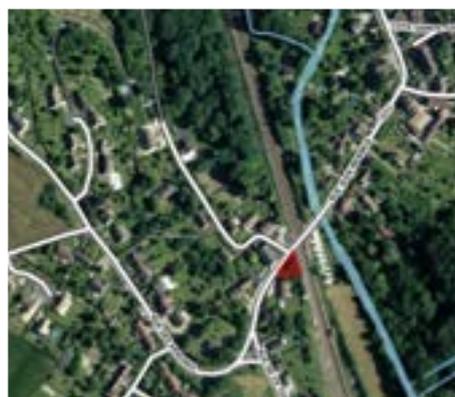
- Plan rectangulaire ; RDC + comble ; extension basse
- Façade enduite
- Percements réguliers de forme rectangulaire, plus hauts que larges, et cintrés
- Volets métalliques repliables au rez-de-chaussée et pare-vent en bois à l'étage
- Chaînages d'angles et encadrements de baies en pierre de taille
- Toiture à deux pans en ardoise ; débord de toiture ; aisseliers ; rive de toiture en zinc
- Toiture à un pan en tuile mécanique pour l'extension

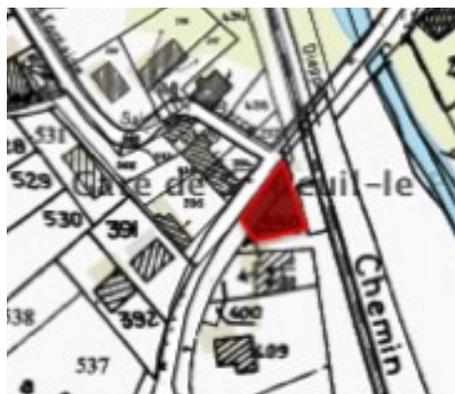
- Plan rectangulaire ; RDC + comble
- Façade enduite
- Chaînages d'angles et encadrements de baies en pierre de taille
- Toiture à deux plans en ardoise, débord de toiture ; aisseliers ; rive de toiture en zinc

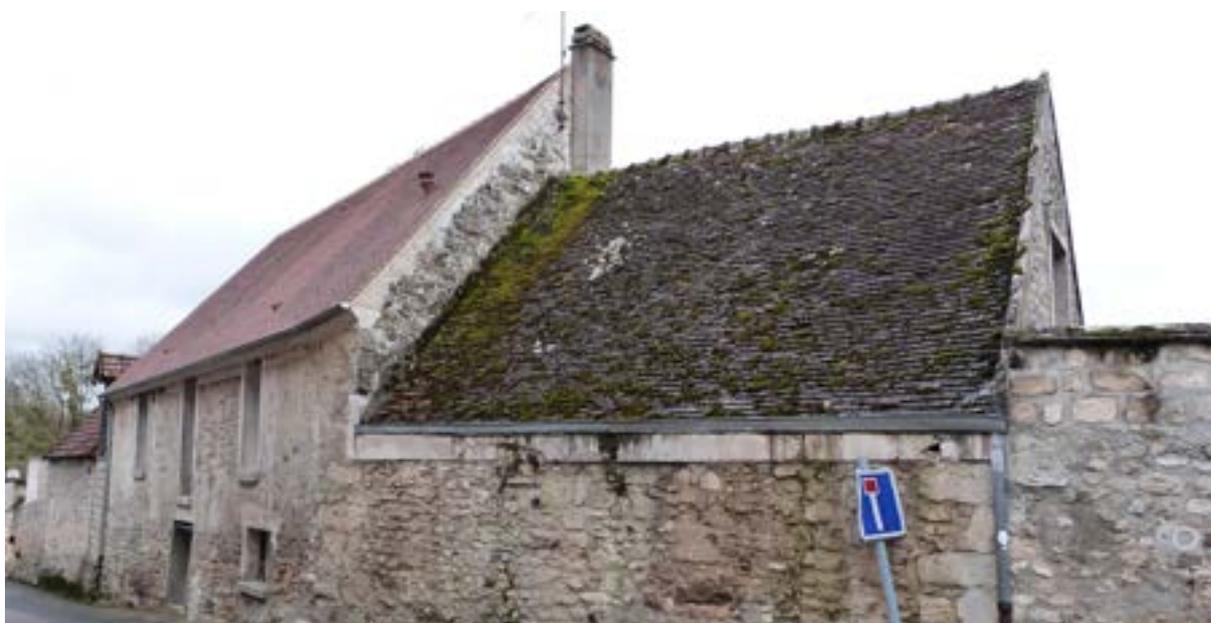
- Au cœur du bourg historique, à l'angle de la rue de l'église et de la rue des Sources
- Linéaire de bâtiments agricoles composé de trois bâtiments principaux et d'une annexe agricole implantés à l'alignement de la rue et à l'avant d'une cour

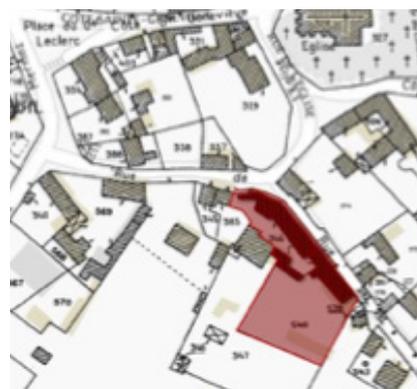
- Plan rectangulaire ; RDC + comble
- Façade en moellon enduit à la chaux
- Percements irréguliers
- Dénaturations : nouveaux percements de grande dimension et huisseries en PVC
- Toiture à deux pans en tuile mécanique
- Dénaturation : souche de cheminée maçonnée

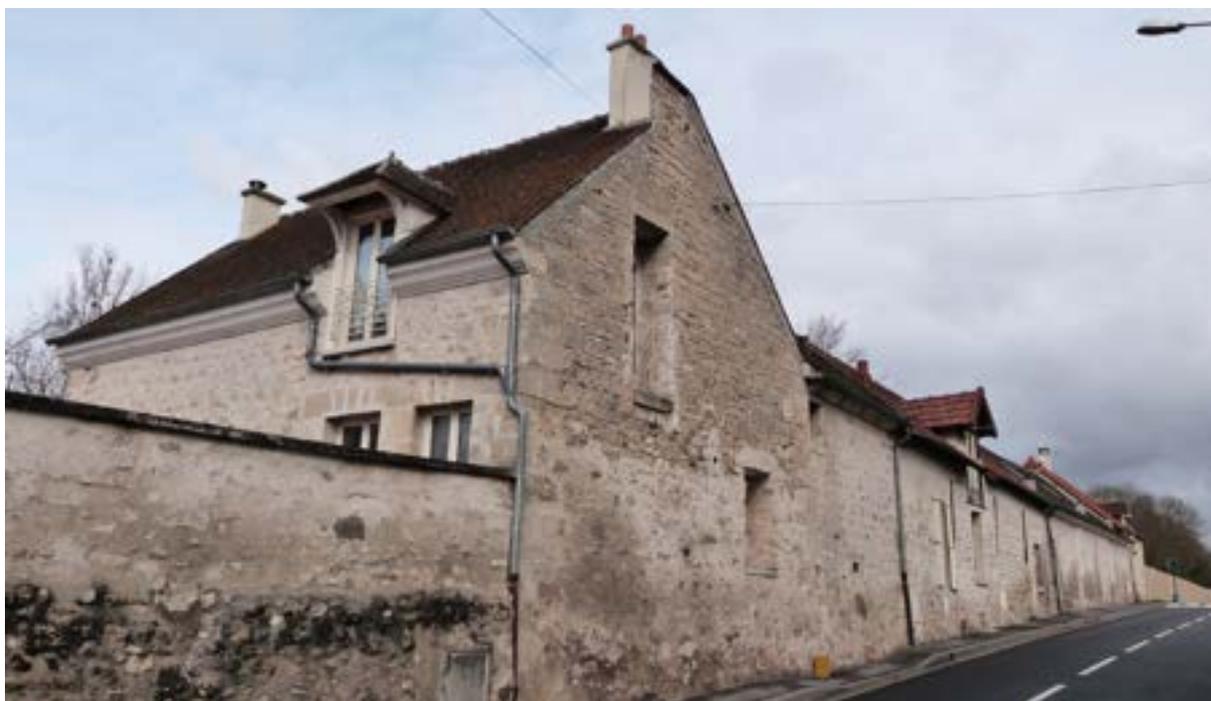
- À l'entrée nord du bourg historique, en bord de Viosne
- Ensemble composé d'un logis en pignon et d'anciens bâtiments agricoles transformés en logements, parallèles à la rue
- Plans rectangulaires ; RDC + comble

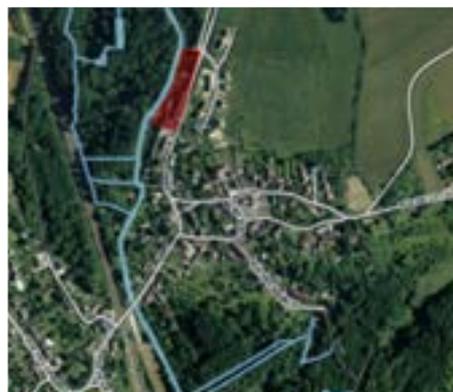
- Façades (du linéaire) en moellon beurré ou jointé en creux à la chaux
- Percements irréguliers
- Dénaturations : nombreux percements et volets en écharpe

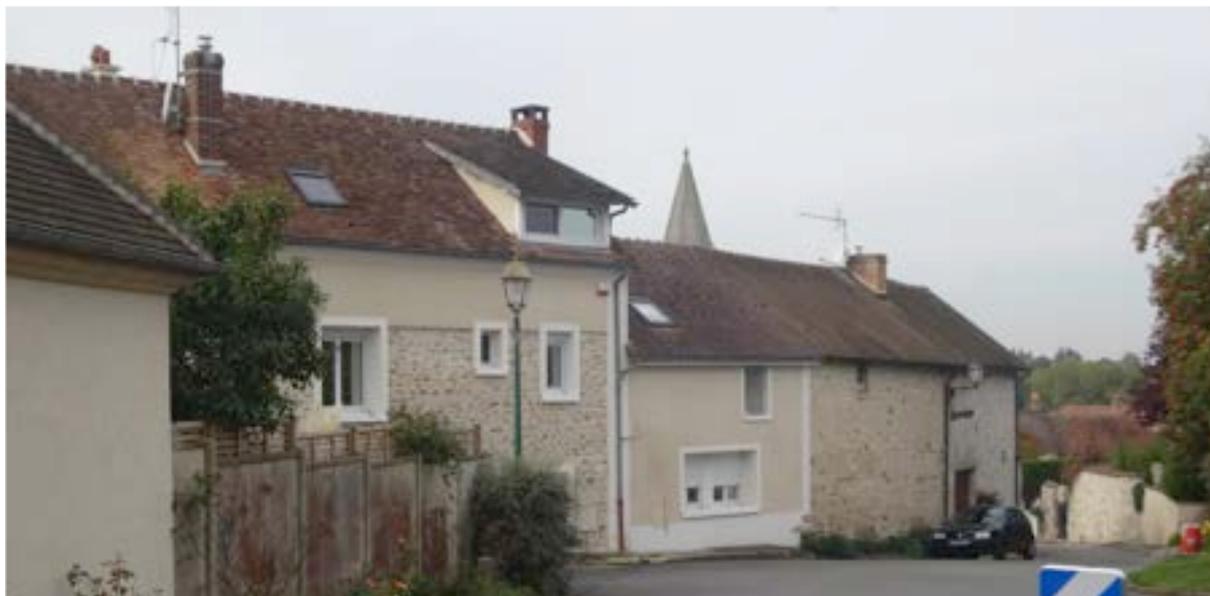
- Dans le cœur du bourg historique, en haut de la rue de l'église, en forte pente
- Linéaire composé d'une maison rurale et d'anciens bâtiments agricoles qui forment un alignement de façades sur rue

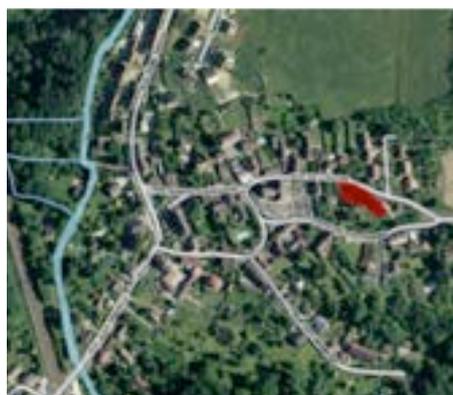
- Plan rectangulaire ; RDC + 1 étage + comble
- Façade en moellon jointé et beurré à la chaux et enduit
- Percements irréguliers
- Toiture deux pans en petite tuile plate ; corniche en mur gouttereau
- Dénaturations : enduit, encadrements de baies en plâtre, huisseries en PVC et coffres de volets roulants

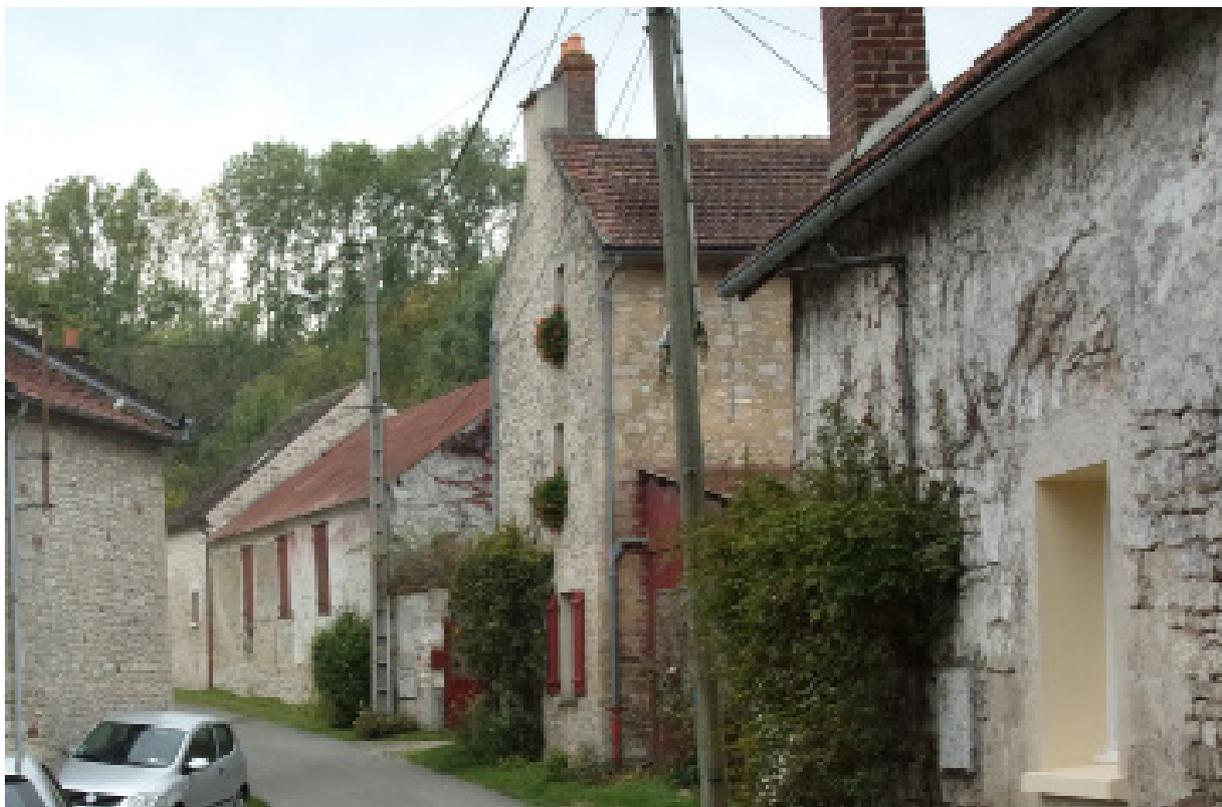
- Hameau de Vallière
- En contre-bas du coteau
- Linéaire de maisons rurales en pignon
- Plans rectangulaires ;
- RDC + comble et RDC + 1 étage + comble

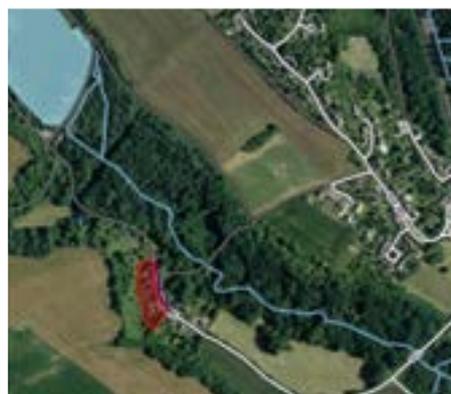
- Façades en moellon jointé à la chaux, à l'exception d'une construction récente en bois à l'extrémité nord du linéaire
- Percements irréguliers
- Niches accueillant des statues
- Dénaturations : nouveaux percements réguliers et encadrements de baies

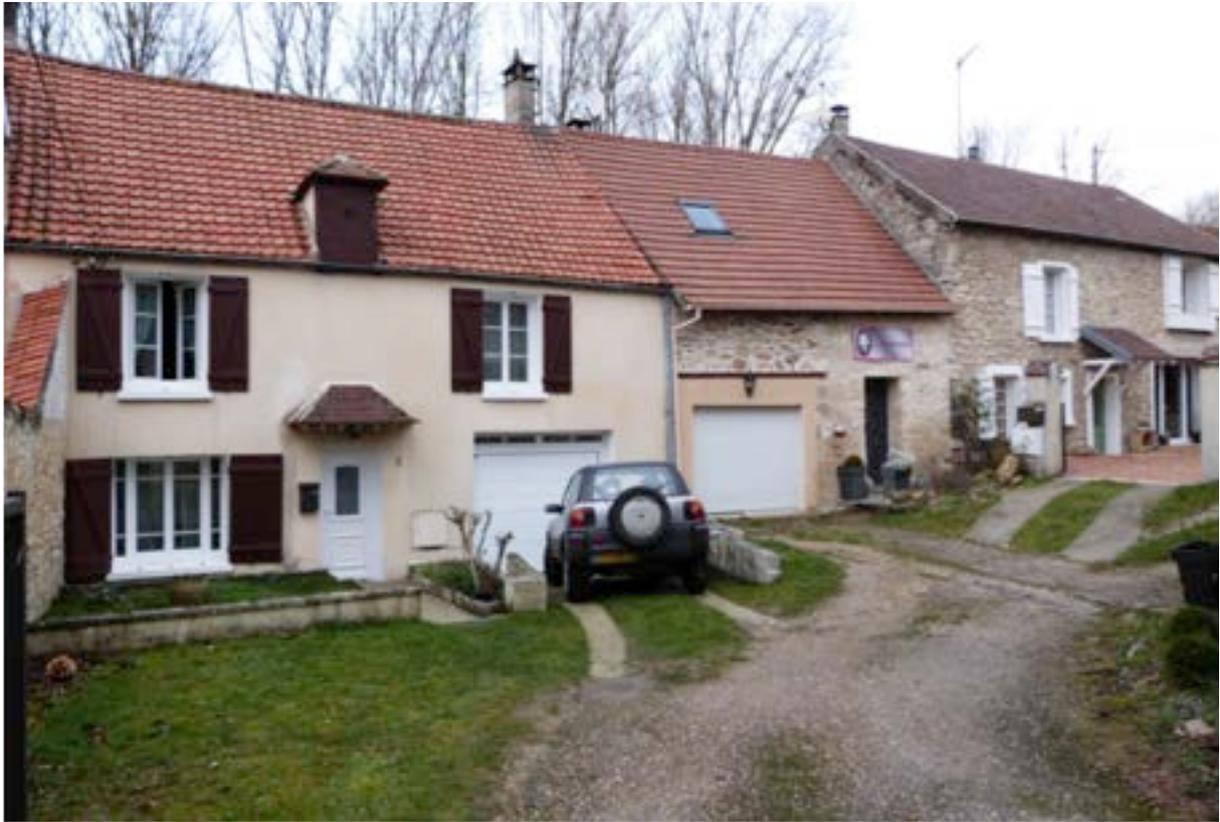
- Au nord-ouest du bourg historique, en limite de la partie urbanisée et à proximité de la Viosne
- Cour commune autour de laquelle sont implantées de petites maisons mitoyennes
- Sol en terre battue et pelouse
- Nombreuses dénaturations : façades enduites, percements réguliers, toitures en saillie

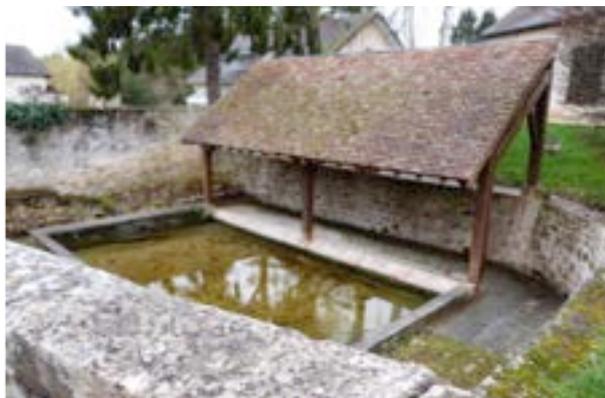
### Élément n° 35 : Lavoir

- Au cœur du bourg historique
- Lavoir de source
- Bassin
- Bordure en ciment
- Muret en moellon beurré
- Toiture en appentis en tuile plate
- Accès par un petit escalier

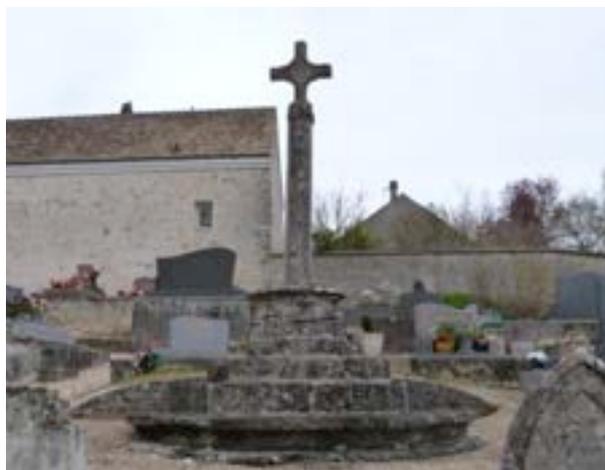
### Élément n°36 : La croix du cimetière

- Au centre du cimetière de l'église
- Emmarchement à trois degrés en pierre
- Socle polygonal
- Fût octogonal surmonté d'un petit chapiteau décoré
- Croix en pierre
